ข้อมูลสภาพปัญหาและแนวทางการแก้ไขปัญหาเบื้องต้น  
ของตำแหน่งการกีดขวางทางน้ำ จังหวัดเชียงราย

รหัสตำแหน่งกีดขวางที่: CR0708005001

ชื่อลำน้ำ แม่จัน

วันที่สำรวจ: 25 ตุลาคม 2562

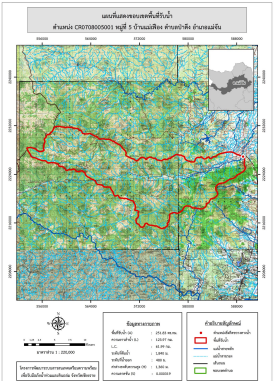
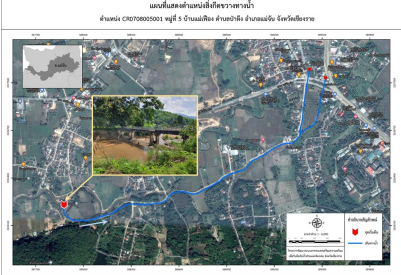
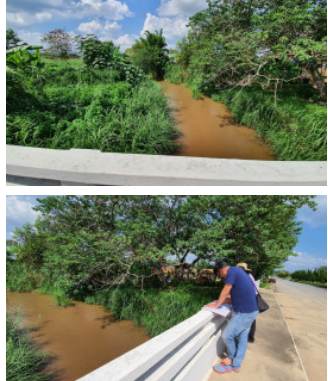
รูปภาพประกอบ

> โดยธรรมชาติ การทับถมของตะกอน (ลำน้ำตื้นเขิน) วัชพืช (หญ้า )

| สภาพปัญหาการกีดขวางทางน้ำ | แนวทางและวิธีการแก้ไขปัญหาเบื้องต้น |
|---|---|
| แม่น้ำจันช่วงนี้ กว้าง 10 เมตร ลึก 3.5 เมตร มีวัชพืชปกคลุมหนาแน่น และแม่น้ำตื้นเขินจากตะกอนทราย ทำให้น้ำไหลไม่สะดวก | ข้อมูลพื้นที่รับน้ำของตำแหน่งที่เกิดปัญหา<br>$A = 251.83$ ตารางกิโลเมตร อัตราการไหลสูงสุด = $157.93 \text{ m}^3/\text{s}$<br>Return period = 50 ปี<br>ขุดลอกเอาตะกอนทราย เศษกิ่งไม้ออกก่อนฤดูน้ำหลาก<br>และวางมาตรการขุดลอกตามระยะเวลาที่เหมาะสมของพื้นที่ |
