ข้อมูลสภาพปัญหาและแนวทางการแก้ไขปัญหาเบื้องต้น  
ของตำแหน่งการกีดขวางทางน้ำ จังหวัดเชียงราย

รหัสตำแหน่งกีดขวางที่: CR0708007001

วันที่สำรวจ: 25 ตุลาคม 2562

ชื่อลำน้ำ แม่จัน เป็นสาขาของแม่น้ำ แม่คำ/แม่น้ำโขง ประเภทลำน้ำ แม่น้ำสาขา  
หมู่บ้าน หมู่ที่ 7 ป่าตึง ตำบล ป่าตึง อำเภอ แม่จัน จังหวัด เชียงราย

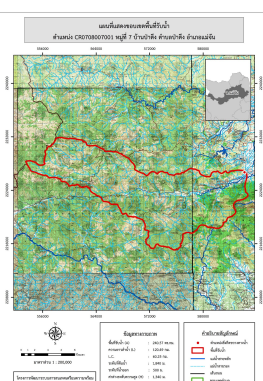
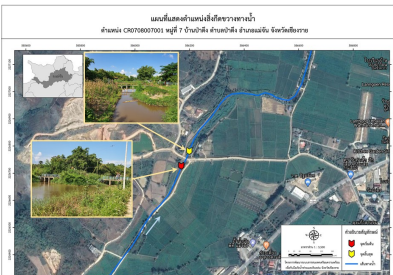
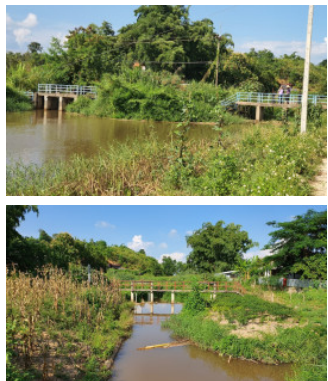
รูปภาพประกอบ

ความยาวของช่วงลำน้ำที่เกิดปัญหา เป็นจุดระยะ - การตาดมของลำน้ำ ไม่ตาดม วัสดุที่ใช้ตาดมของลำน้ำ -  
ลักษณะความเสียหาย น้ำท่วม ระดับ มาก ความถี่ที่เกิดความเสียหาย ทุกปี ระดับความเสี่ยง มาก

- > โดยธรรมชาติ การทับถมของตะกอน (ลำน้ำตื้นเขิน) วัชพืช (หญ้า )
- > โดยมนุษย์ จาก -

ระดับการกีดขวาง ปานกลาง คิดเป็น 30-70%

| สภาพปัญหาการกีดขวางทางน้ำ | แนวทางและวิธีการแก้ไขปัญหาเบื้องต้น |
|---|---|
| เป็นลำเหมืองแม่จันแยกจากน้ำจันบริเวณโปร่งน้ำร้อนมีสภาพตื้นเขินบางช่วง และมีวัชพืชขึ้นปกคลุมหนาแน่น ฝายดังกล่าวยังสามารถรองรับน้ำได้แต่เกิดจากสภาพตื้นเขินบริเวณหน้าฝาย | ข้อมูลพื้นที่รับน้ำของตำแหน่งที่เกิดปัญหา<br>$A = 240.57$ ตารางกิโลเมตร อัตราการไหลสูงสุด = $154.28 \text{ m}^3/\text{s}$<br>Return period = 50 ปี<br>ขุดลอกเอาตะกอนทราย เศษกิ่งไม้ออกก่อนฤดูน้ำหลาก และวางมาตรการขุดลอกตามระยะเวลาที่เหมาะสมของพื้นที่ |
