ข้อมูลสภาพปัญหาและแนวทางการแก้ไขปัญหาเบื้องต้น  
ของตำแหน่งการกีดขวางทางน้ำ จังหวัดเชียงราย

รหัสตำแหน่งกีดขวางที่: CR0705008001

วันที่สำรวจ: 25 ตุลาคม 2562

ชื่อลำน้ำ แม่จัน

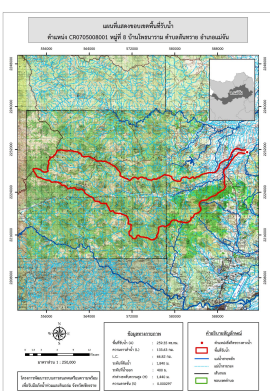
> โดยธรรมชาติ การทับถมของตะกอน (ลำน้ำตื้นเขิน) วัชพืช (กิ่งไม้มาติดฝาย )

| สภาพปัญหาการกีดขวางทางน้ำ | แนวทางและวิธีการแก้ไขปัญหาเบื้องต้น |
|---|---|
| มีฝายน้ำล้นกีดขวางทางน้ำทำให้เศษกิ่งไม้ วัชพืช และสิ่งปฏิกูล มาติดตอม่อในช่วงน้ำหลากทำให้เกิดน้ำท่วมด้านเหนือ | ข้อมูลพื้นที่รับน้ำของตำแหน่งที่เกิดปัญหา<br>$A = 259.35$ ตารางกิโลเมตร อัตราการไหลสูงสุด = $160.32 \text{ m}^3/\text{s}$<br>Return period = 50 ปี |

| สภาพปัญหาการกีดขวางทางน้ำ | แนวทางและวิธีการแก้ไขปัญหาเบื้องต้น |
|---|---|
| | ขุดลอกเอาตะกอนทราย เศษกิ่งไม้ ออกก่อนฤดูน้ำหลาก และวางมาตรการขุดลอกตามระยะเวลาที่เหมาะสมของพื้นที่ |
