ข้อมูลสภาพปัญหาและแนวทางการแก้ไขปัญหาเบื้องต้น  
ของตำแหน่งการกีดขวางทางน้ำ จังหวัดเชียงราย

รหัสตำแหน่งกีดขวางที่: CR0705002001

วันที่สำรวจ: 25 ตุลาคม 2562

ชื่อลำน้ำ แม่จัน

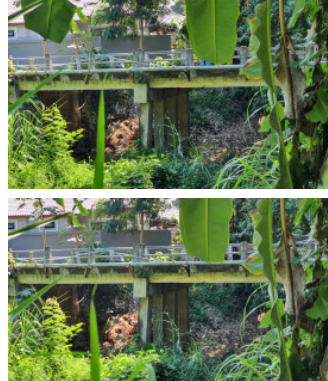
| รูปภาพประกอบ | |

ลักษณะความเสียหาย น้ำท่วม ระดับ มาก

> โดยมนุษย์ จาก ระบบสาธารณสุขโคก: สะพานมีหน้าตัดแคบเกินไป หรือมีตอม่อมากเกินไปในช่วงฤดูน้ำหลากระบายไม่ทัน

| สภาพปัญหาการกีดขวางทางน้ำ | แนวทางและวิธีการแก้ไขปัญหาเบื้องต้น |
|---|---|
| สะพานมีหน้าตัดแคบเกินไป และมีตอม่อถี่ทำให้เศษกิ่งไม้ วัชพืช และสิ่งปลูก มาติดตอม่อในช่วงน้ำหลากทำให้เกิดน้ำท่วมด้านเหนือหน้า | ข้อมูลพื้นที่รับน้ำของตำแหน่งที่เกิดปัญหา<br>$A = 259.35$ ตารางกิโลเมตร อัตราการไหลสูงสุด = $160.32 \text{ m}^3/\text{s}$<br>Return period = 50 ปี<br>ชุดลอกเอาตะกอนทราย เศษกิ่งไม้ก่อนฤดูน้ำหลาก และวางมาตรการชุดลอกตามระยะเวลาที่เหมาะสมของพื้นที่ |
