ข้อมูลสภาพปัญหาและแนวทางการแก้ไขปัญหาเบื้องต้น  
ของตำแหน่งการกีดขวางทางน้ำ จังหวัดเชียงราย

รหัสตำแหน่งกีดขวางที่: CR0704015001

ชื่อลำน้ำ แม่สลอง  
หมู่บ้าน หมู่ที่ 15 ป่าเมี่ยง

วันที่สำรวจ: 25 ตุลาคม 2562

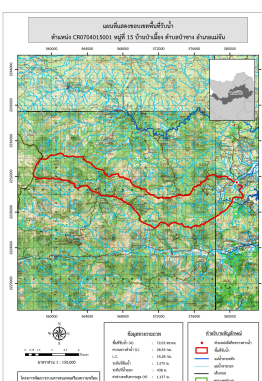
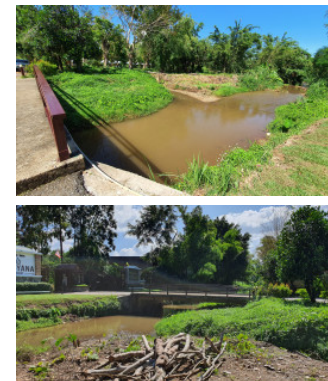
| รูปภาพประกอบ | |

ลักษณะความเสียหาย น้ำท่วม ระดับ มาก

> โดยธรรมชาติ การทับถมของตะกอน (ลำน้ำตื้นเขิน) วัชพืช (กิ่งไม้และท่อนไม้)

| สภาพปัญหาการกีดขวางทางน้ำ | แนวทางและวิธีการแก้ไขปัญหายเบื้องต้น |
|---|---|
| ฝายน้ำล้นของ อบจ. กีดขวางทางน้ำทำให้เศษกิ่งไม้ วัชพืช และสิ่งปฏิกูล มาติดตอม่อในช่วงน้ำหลาก ด้านเหนือน้ำมีตะกอนตกทับถมเป็นปริมาณมาก เมื่อเกิดน้ำหลากทำให้เกิดน้ำท่วมด้านเหนือน้ำ | ข้อมูลพื้นที่รับน้ำของตำแหน่งที่เกิดปัญหา<br>$A = 72.03$ ตารางกิโลเมตร อัตราการไหลสูงสุด = $71.36 \text{ m}^3/\text{s}$<br>Return period = 25 ปี<br>ขุดลอกเอาตะกอนทราย เศษกิ่งไม้ ออกก่อนฤดูน้ำหลาก และวางมาตรการขุดลอกตามระยะเวลาที่เหมาะสมของพื้นที่ |
