ข้อมูลสภาพปัญหาและแนวทางการแก้ไขปัญหาเบื้องต้น  
ของตำแหน่งการกีดขวางทางน้ำ จังหวัดเชียงราย

รหัสตำแหน่งกีดขวางที่: CR0704004001

วันที่สำรวจ: 25 ตุลาคม 2562

ชื่อลำน้ำ แม่สลอง

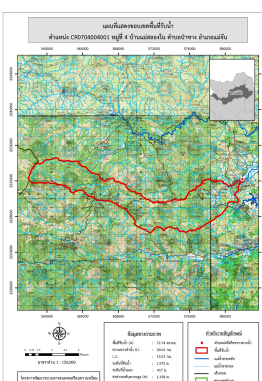
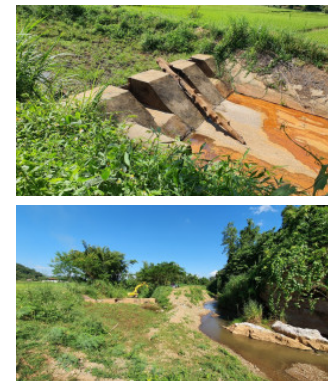
| สภาพปัญหาการกีดขวางทางน้ำ | แนวทางและวิธีการแก้ไขปัญหาเบื้องต้น |
|---|---|
| ฝายน้ำล้นของ อบจ. กีดขวางทางน้ำทำให้เศษกิ่งไม้ วัชพืช และสิ่งปฏิกูล มาติดตอม่อในช่วงน้ำหลาก ด้านเหนือน้ำมีตะกอนตกทับถมเป็นปริมาณมาก เมื่อเกิดน้ำหลากทำให้เกิดน้ำท่วมด้านเหนือน้ำ | ข้อมูลพื้นที่รับน้ำของตำแหน่งที่เกิดปัญหา<br>$A = 74.74$ ตารางกิโลเมตร อัตราการไหลสูงสุด = $72.75 \text{ m}^3/\text{s}$<br>Return period = 25 ปี<br>ขุดลอกเอาตะกอนทราย เศษกิ่งไม้ ออกก่อนฤดูน้ำหลาก และวางมาตรการขุดลอกตามระยะเวลาที่เหมาะสมของพื้นที่ |
