ข้อมูลสภาพปัญหาและแนวทางการแก้ไขปัญหาเบื้องต้น  
ของตำแหน่งการกีดขวางทางน้ำ จังหวัดเชียงราย

ชื่อลำน้ำ แม่สลอง

รหัสตำแหน่งกีดขวางที่: CR0704004002

วันที่สำรวจ: 25 ตุลาคม 2562

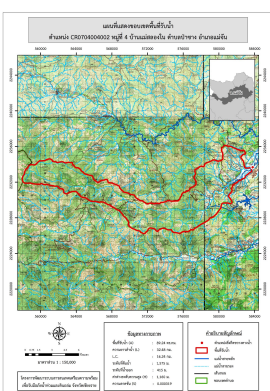
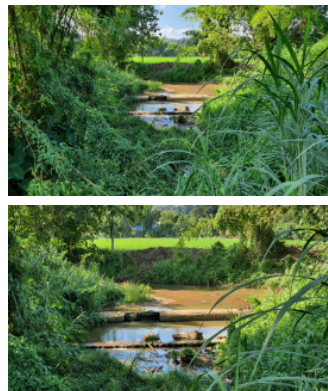
| สภาพปัญหาการกีดขวางทางน้ำ | แนวทางและวิธีการแก้ไขปัญหาเบื้องต้น |
|---|---|
| ฝายน้ำล้นของ อบจ. กีดขวางทางน้ำทำให้เศษกิ่งไม้ วัชพืช และสิ่งปฏิกูล มาติดตอม่อในช่วงน้ำหลาก ด้านเหนือน้ำมีตะกอนตกทับถมเป็นปริมาณมาก เมื่อเกิดน้ำหลากทำให้เกิดน้ำท่วมด้านเหนือน้ำ | ข้อมูลพื้นที่รับน้ำของตำแหน่งที่เกิดปัญหา<br>$A = 89.24$ ตารางกิโลเมตร อัตราการไหลสูงสุด $= 79.84 \text{ m}^3/\text{s}$<br>Return period = 25 ปี<br>ขุดลอกเอาตะกอนทราย เศษกิ่งไม้ ออกก่อนฤดูน้ำหลาก และวางมาตรการขุดลอกตามระยะเวลาที่เหมาะสมของพื้นที่ |
