ข้อมูลสภาพปัญหาและแนวทางการแก้ไขปัญหาเบื้องต้น  
ของตำแหน่งการกีดขวางทางน้ำ จังหวัดเชียงราย

รหัสตำแหน่งกีดขวางที่: CR0706006001

วันที่สำรวจ: 25 ตุลาคม 2562

ชื่อลำน้ำ เหมืองแม่ลา  
หมู่บ้าน หมู่ที่ 6 แม่ลา

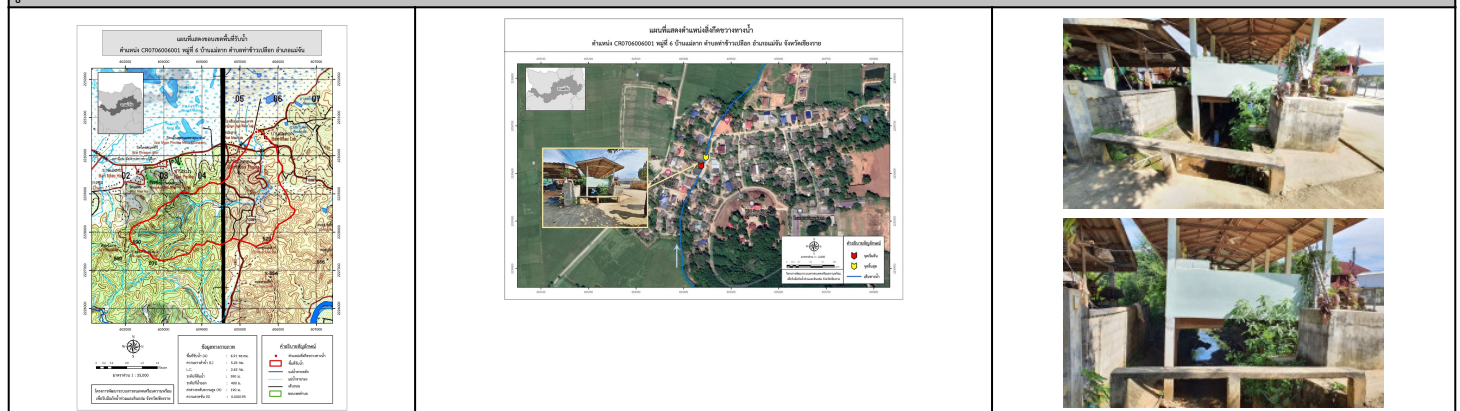
รูปภาพประกอบ

ลักษณะความเสียหาย น้ำท่วม ระดับ มาก

ระดับการกีดขวาง น้อย คิดเป็น 1-30%

| สภาพปัญหาการกีดขวางทางน้ำ | แนวทางและวิธีการแก้ไขปัญหาเบื้องต้น |
|---|---|
| มีอาคารก่อสร้างทับลำน้ำ ทำให้น้ำตื้นเขินเกินไปเพียงพอต่อการรับปริมาณน้ำในช่วงน้ำหลาก | ข้อมูลพื้นที่รับน้ำของตำแหน่งที่เกิดปัญหา<br>$A = 6.91$ ตารางกิโลเมตร $L0 = 5.23$ กิโลเมตร $H = 190$ เมตร $C = 0.2$<br>$tc = 0.85$ ชั่วโมง $I = 70$ มิลลิเมตร อัตราการไหลสูงสุด = $13.45 \text{ m}^3/\text{s}$<br>Return period = 10 ปี<br>เจรจาให้หรือถอนสิ่งปลูกสร้างออก และขุดลอกใหม่ให้มีขนาด กว้าง 2.00 เมตร ลึก 1.80 เมตร ความลาดชันด้านข้าง 1:1.5 หากไม่สามารถเจรจาให้หรือถอนได้ควรขุดลอกลำน้ำให้มีขนาดใกล้เคียงกับที่ระบุข้างต้น |
