ข้อมูลสภาพปัญหาและแนวทางการแก้ไขปัญหาเบื้องต้น  
ของตำแหน่งการกีดขวางทางน้ำ จังหวัดเชียงราย

รหัสตำแหน่งกีดขวางที่: CR0701004003

วันที่สำรวจ: 25 ตุลาคม 2562

ชื่อลำน้ำ น้ำจัน

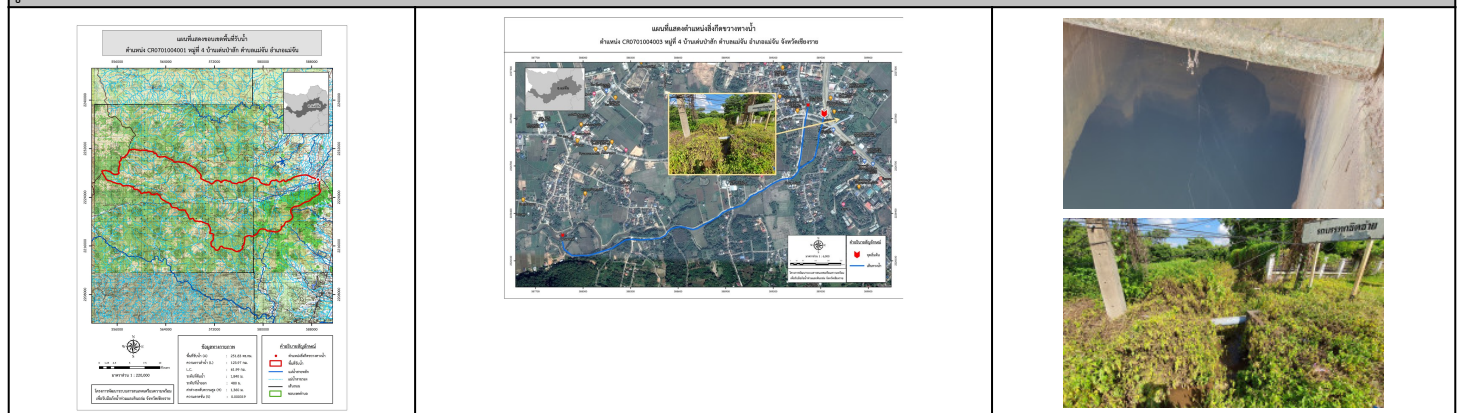
รูปภาพประกอบ

> โดยมนุษย์ จาก ระบบสาธารณสุข: ท่อดลอดที่ตัดลำน้ำมีขนาดเล็กเกินไประบายน้ำหลากไม่ทัน

| สภาพปัญหาการกีดขวางทางน้ำ | แนวทางและวิธีการแก้ไขปัญหาเบื้องต้น |
|---|---|
| มีคลองส่งน้ำจากแม่น้ำจัน มีท่อดลอดเส้นผ่านศูนย์กลาง 0.6 เมตร จำนวน 1 ช่อง แยกจากท่อดลอด 1.00 เมตร จำนวน 2 ท่อน บริเวณเกาะกลาง แยกแม่อาว มีขนาดเล็กไม่สามารถระบายน้ำหลากได้ทันทำให้เกิดน้ำท่วม สาเหตุเกิดจากฝ่านน้ำล้นแม่น้ำจันในเขต อบต.ป่าตึง ปัจจุบันการไหลของน้ำได้เปลี่ยนเส้นทางใหม่โดยไหลเข้าลำเหมืองส่งน้ำมากขึ้นส่งผลให้เกิดปัญหาน้ำท่วมบริเวณทางแยกแม่อาวในเขตเทศบาลแม่จัน | ข้อมูลพื้นที่รับน้ำของตำแหน่งที่เกิดปัญหา<br>$A = 251.83$ ตารางกิโลเมตร อัตราการไหลสูงสุด = $157.93 \text{ m}^3/\text{s}$<br>Return period = 50 ปี<br>ขุดลอกเอาตะกอนทรายเศษกิ่งไม้ออกจากคลองส่งน้ำและท่อดลอดก่อนฤดูน้ำหลาก และก่อสร้างประตูควบคุมน้ำบริเวณปากคลองส่งน้ำเพื่อควบคุมปริมาณน้ำที่จะไหลมายังแยกแม่อาว (ดูแบบรายละเอียดได้ในการออกแบบรายละเอียดการแก้ปัญหาลิงกีดขวางทางน้ำ) |
