ข้อมูลสภาพปัญหาและแนวทางการแก้ไขปัญหาเบื้องต้น  
ของตำแหน่งการกีดขวางทางน้ำ จังหวัดเชียงราย

รหัสตำแหน่งกีดขวางที่: CR0701001001

วันที่สำรวจ: 25 ตุลาคม 2562

ชื่อลำน้ำ แม่จัน

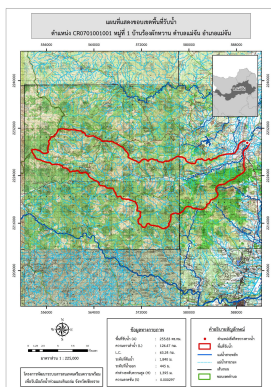
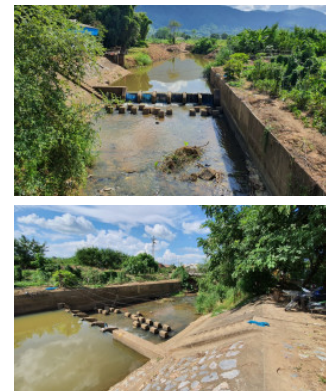
รูปภาพประกอบ

ลักษณะความเสียหาย น้ำท่วม ระดับ มาก

> โดยธรรมชาติ การทับถมของตะกอน (ลำน้ำตื้นเขิน) วัชพืช (หญ้า )

> โดยมนุษย์ จาก สิ่งปฏิกูล

| สภาพปัญหาการกีดขวางทางน้ำ | แนวทางและวิธีการแก้ไขปัญหาเบื้องต้น |
|---|---|
| มีฝายน้ำล้นกีดขวางทางน้ำทำให้เศษกิ่งไม้ วัชพืช และสิ่งปฏิกูล มาติดตอม่อ ในช่วงน้ำหลากทำให้เกิดน้ำท่วมด้านเหนือ | ข้อมูลพื้นที่รับน้ำของตำแหน่งที่เกิดปัญหา<br>$A = 255.83$ ตารางกิโลเมตร อัตราการไหลสูงสุด = $159.21 \text{ m}^3/\text{s}$<br>Return period = 50 ปี |

| สภาพปัญหาการกีดขวางทางน้ำ | แนวทางและวิธีการแก้ไขปัญหาเบื้องต้น |
|---|---|
| | ขุดลอกเอาตะกอนทราย เศษกิ่งไม้ก่อนฤดูน้ำหลาก และวางมาตรการขุดลอกตามระยะเวลาที่เหมาะสมของพื้นที่ |
