ข้อมูลสภาพปัญหาและแนวทางการแก้ไขปัญหาเบื้องต้น  
ของตำแหน่งการกีดขวางทางน้ำ จังหวัดเชียงราย

รหัสตำแหน่งกีดขวางที่: CR0701003001

วันที่สำรวจ: 25 ตุลาคม 2562

ชื่อลำน้ำ แม่จัน

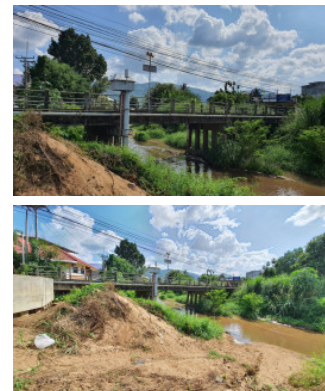
รูปภาพประกอบ

| สภาพปัญหาการกีดขวางทางน้ำ | แนวทางและวิธีการแก้ไขปัญหาเบื้องต้น |
|---|---|
| มีสะพานของ อบจ. มีหน้าตัดแคบ และมีตอม่อที่ทำให้เศษกิ่งไม้ วัชพืช และ สิ่งปฏิกูล มาติดตอม่อในช่องน้ำหลากทำให้เกิดน้ำท่วมด้านเหนือ | ข้อมูลพื้นที่รับน้ำของตำแหน่งที่เกิดปัญหา<br>$A = 255.83$ ตารางกิโลเมตร อัตราการไหลสูงสุด = $159.21 \text{ m}^3/\text{s}$<br>Return period = 50 ปี<br>ขุดลอกเอาตะกอนทราย เศษกิ่งไม้ ออกก่อนฤดูน้ำหลาก และวางมาตรการขุดลอกตามระยะเวลาที่เหมาะสมของพื้นที่ |
