ข้อมูลสภาพปัญหาและแนวทางการแก้ไขปัญหาเบื้องต้น  
ของตำแหน่งการกีดขวางทางน้ำ จังหวัดเชียงราย

รหัสตำแหน่งกีดขวางที่: CR0901006002

วันที่สำรวจ: 25 ตุลาคม 2562

ชื่อลำน้ำ ลำเหมือง เป็นสาขาของแม่น้ำ คลองชลประทาน ประเภทลำน้ำ ลำห้วย  
หมู่บ้าน หมู่ที่ 6 ป่ายางชุม ตำบล แม่สาย อำเภอ แม่สาย จังหวัด เชียงราย

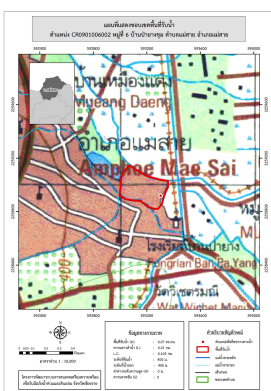
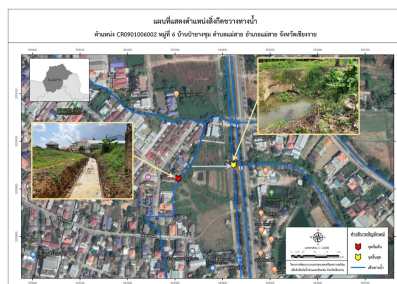
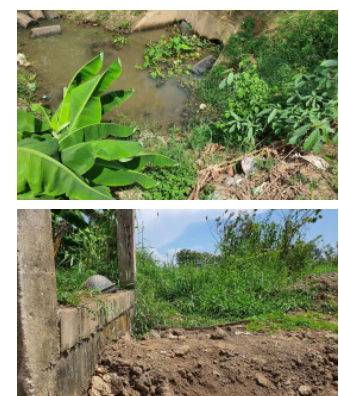
รูปภาพประกอบ

ลักษณะความเสียหาย น้ำท่วม ระดับ ปานกลาง

> โดยมนุษย์ จาก การถมดิน

ระดับการกีดขวาง มาก คิดเป็น มากกว่า 70%

| สภาพปัญหาการกีดขวางทางน้ำ | แนวทางและวิธีการแก้ไขปัญหาเบื้องต้น |
|---|---|
| ลำเหมืองถูกรุกโดยชุมชน ลำบางช่วงขาดหายจากการถมดิน บางช่วงหมดสภาพจากการตื้นเขินทับถมของตะกอน ช่วงน้ำหลาก หรือฝนตกหนักไม่สามารถระบายน้ำออกจากชุมชนได้ทำให้น้ำท่วมขังชุมชนบริเวณดังกล่าว | ข้อมูลพื้นที่รับน้ำของตำแหน่งที่เกิดปัญหา<br>$A = 0.07$ ตารางกิโลเมตร $L_0 = 0.21$ กิโลเมตร $H = -$ เมตร $C = 0.25$<br>$t_c = 0.17$ ชั่วโมง $I = 100$ มิลลิเมตร อัตราการไหลสูงสุด $= 0.29 \text{ m}^3/\text{s}$<br>Return period = 10 ปี<br>ก่อสร้างระบายน้ำเชื่อมต่อกับรางระบายน้ำที่มีอยู่ตามแนวลำเหมืองเดิม |
