ข้อมูลสภาพปัญหาและแนวทางการแก้ไขปัญหาเบื้องต้น  
ของตำแหน่งการกีดขวางทางน้ำ จังหวัดเชียงราย

รหัสตำแหน่งกีดขวางทางน้ำ: CR0701003003

วันที่สำรวจ: 25 ตุลาคม 2562

ชื่อลำน้ำ แม่จัน

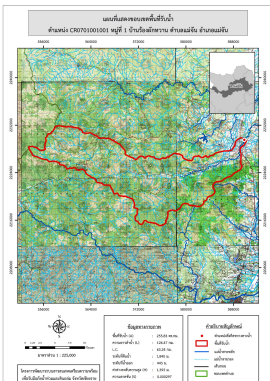
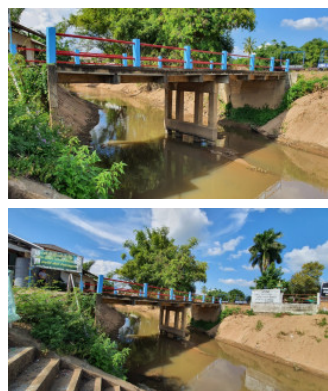
ลักษณะความเสียหาย น้ำท่วม ระดับ มาก

> โดยมนุษย์ จาก ระบบสาธารณสุขโรค: สะพานมีหน้าตัดแคบเกินไป หรือมีตอม่อมากเกินไปในช่วงฤดูน้ำหลากระบายไม่ทัน

| สภาพปัญหาการกีดขวางทางน้ำ | แนวทางและวิธีการแก้ไขปัญหาเบื้องต้น |
|---|---|
| มีสะพานของเอกชน มีหน้าตัดแคบเกินไป และมีตอม่อทำให้เศษกิ่งไม้ วัชพืช และสิ่งปฏิกูล มาติดตอม่อในช่วงน้ำหลากทำให้เกิดน้ำท่วมด้านเหนือน้ำ | ข้อมูลพื้นที่รับน้ำของตำแหน่งที่เกิดปัญหา<br>$A = 255.83$ ตารางกิโลเมตร อัตราการไหลสูงสุด = $159.21 \text{ m}^3/\text{s}$<br>Return period = 50 ปี<br>ชุดลอกเอาตะกอนทราย เศษกิ่งไม้ก่อนฤดูน้ำหลาก และวางมาตรการชุดลอกตามระยะเวลาที่เหมาะสมของพื้นที่ |
