ข้อมูลสภาพปัญหาและแนวทางการแก้ไขปัญหาเบื้องต้น  
ของตำแหน่งการกีดขวางทางน้ำ จังหวัดเชียงราย

รหัสตำแหน่งกีดขวางที่: CR0701007001

วันที่สำรวจ: 25 ตุลาคม 2562

ชื่อลำน้ำ แม่จัน

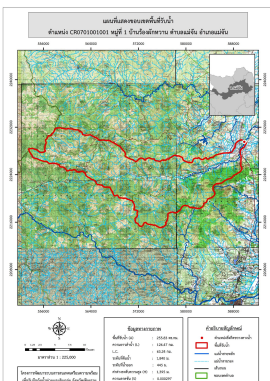
ลักษณะความเสียหาย น้ำท่วม ระดับ ปานกลาง

> โดยมนุษย์ จาก ระบบสาธารณสุขโรค: สะพานมีหน้าตัดแคบเกินไป หรือมีตอม่อมากเกินไปในช่วงฤดูน้ำหลากระบายไม่ทัน

| สภาพปัญหาการกีดขวางทางน้ำ | แนวทางและวิธีการแก้ไขปัญหาเบื้องต้น |
|---|---|
| มีสะพานมีหน้าตัดแคบเกินไป และมีตอม่อทำให้เศษกิ่งไม้ วัชพืช และสิ่งปฏิกูล มาติดตอม่อในช่วงน้ำหลากทำให้เกิดน้ำท่วมด้านเหนือหน้า | ข้อมูลพื้นที่รับน้ำของตำแหน่งที่เกิดปัญหา<br>$A = 255.83$ ตารางกิโลเมตร อัตราการไหลสูงสุด = $159.21 \text{ m}^3/\text{s}$<br>Return period = 50 ปี |

| สภาพปัญหาการกีดขวางทางน้ำ | แนวทางและวิธีการแก้ไขปัญหาเบื้องต้น |
|---|---|
| | ขุดลอกเอาตะกอนทราย เศษกิ่งไม้ก่อนฤดูน้ำหลาก และวางมาตรการขุดลอกตามระยะเวลาที่เหมาะสมของพื้นที่ |
