ข้อมูลสภาพปัญหาและแนวทางการแก้ไขปัญหาเบื้องต้น  
ของตำแหน่งการกีดขวางทางน้ำ จังหวัดเชียงราย

รหัสตำแหน่งกีดขวางที่: CR0701008001

ชื่อลำน้ำ แม่จัน เป็นสาขาของแม่น้ำ แม่คำ/แม่น้ำโขง ประเภทลำน้ำ แม่น้ำสาขา  
หมู่บ้าน หมู่ที่ 8 ศาลา ตำบล แม่จัน อำเภอ แม่จัน จังหวัด เชียงราย

วันที่สำรวจ: 25 ตุลาคม 2562

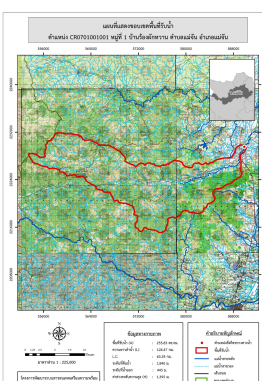
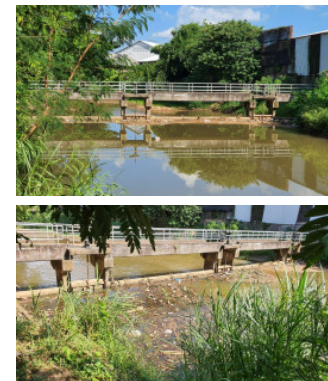
| รูปภาพประกอบ | |

ลักษณะความเสียหาย น้ำท่วม ระดับ มาก

> โดยธรรมชาติ วัชพืช (กิ่งไม้ )

> โดยมนุษย์ จาก สิ่งปฏิกูล

ระดับการกีดขวาง น้อย คิดเป็น 1-30%

| สภาพปัญหาการกีดขวางทางน้ำ | แนวทางและวิธีการแก้ไขปัญหาเบื้องต้น |
|---|---|
| มีฝายน้ำล้นของกรมชลประทานกีดขวางทางน้ำทำให้เศษกิ่งไม้ วัชพืช และสิ่งปฏิกูล มาติดตอม่อในช่วงน้ำหลากทำให้เกิดน้ำท่วมด้านเหนือ | ข้อมูลพื้นที่รับน้ำของตำแหน่งที่เกิดปัญหา<br>A = 255.83 ตารางกิโลเมตร อัตราการไหลสูงสุด = 159.21 m <sup>3</sup> /s<br>Return period = 50 ปี |

| สภาพปัญหาการกีดขวางทางน้ำ | แนวทางและวิธีการแก้ไขปัญหาเบื้องต้น |
|---|---|
| | ขุดลอกเอาตะกอนทราย เศษกิ่งไม้ ออกก่อนฤดูน้ำหลาก และวางมาตรการขุดลอกตามระยะเวลาที่เหมาะสมของพื้นที่ |
