ข้อมูลสภาพปัญหาและแนวทางการแก้ไขปัญหาเบื้องต้น  
ของตำแหน่งการกีดขวางทางน้ำ จังหวัดเชียงราย

รหัสตำแหน่งกีดขวางทางน้ำ: CR0701008002

วันที่สำรวจ: 25 ตุลาคม 2562

ชื่อลำน้ำ แม่จัน

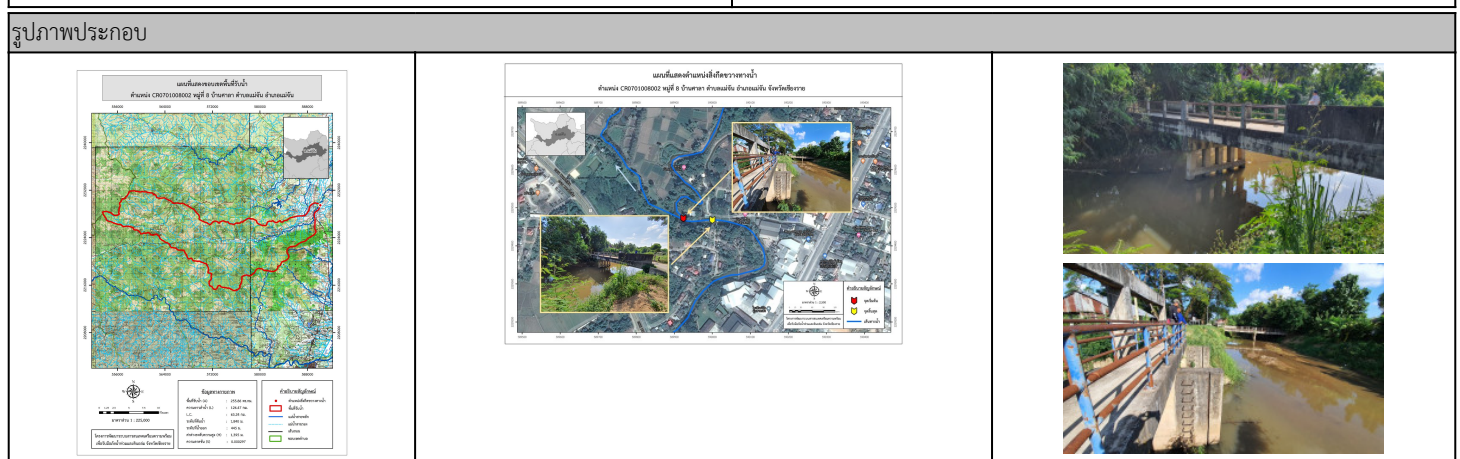
| สภาพปัญหาการกีดขวางทางน้ำ | แนวทางและวิธีการแก้ไขปัญหาเบื้องต้น |
|---|---|
| มีสะพานและฝายของ อบจ. มีหน้าตัดแคบเกินไป และมีตอม่อทำให้เศษกิ่งไม้ วัชพืช และสิ่งปฏิกูล มาติดตอม่อในช่วงน้ำหลากทำให้เกิดน้ำท่วมด้านเหนือน้ำ | ข้อมูลพื้นที่รับน้ำของตำแหน่งที่เกิดปัญหา<br>$A = 255.83$ ตารางกิโลเมตร อัตราการไหลสูงสุด = $159.21 \text{ m}^3/\text{s}$<br>Return period = 50 ปี<br>ขุดลอกเอาตะกอนทราย เศษกิ่งไม้ก่อนฤดูน้ำหลาก และวางมาตรการขุดลอกตามระยะเวลาที่เหมาะสมของพื้นที่ |
