ข้อมูลสภาพปัญหาและแนวทางการแก้ไขปัญหาเบื้องต้น  
ของตำแหน่งการกีดขวางทางน้ำ จังหวัดเชียงราย

รหัสตำแหน่งกีดขวางที่: CR0703012001

ชื่อลำน้ำ แม่น้ำคำ เป็นสาขาของแม่น้ำ แม่ น้ำโขง ประเภทลำน้ำ แม่น้ำสาขา  
หมู่บ้าน หมู่ที่ 12 หุ่ง ตำบล แม่คำ อำเภอ แม่จัน จังหวัด เชียงราย

วันที่สำรวจ: 27 ตุลาคม 2562

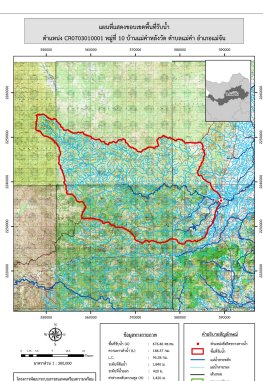
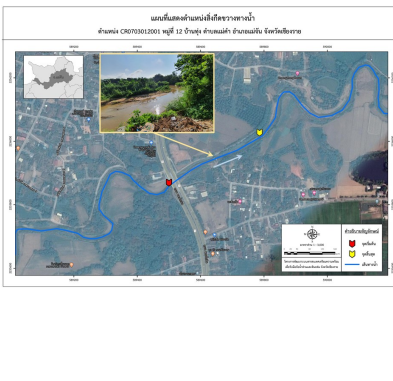
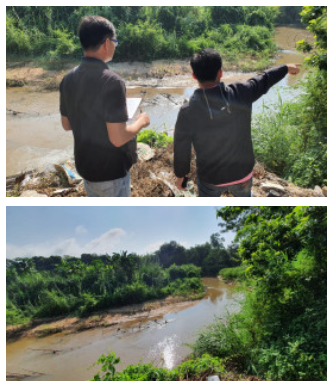
สาเหตุของการกีดขวางลำน้ำ

- > โดยธรรมชาติ ตลิ่งพังการกัดเซาะ การทับถมของตะกอน (ลำน้ำตื้นเขิน)
- > โดยมนุษย์ จาก -

ระดับการกีดขวาง น้อย คิดเป็น 1-30%

| สภาพปัญหาการกีดขวางทางน้ำ | แนวทางและวิธีการแก้ไขปัญหาเบื้องต้น |
|---|---|
| บริเวณนี้ช่วงน้ำหลากกระแสน้ำแรง และลำน้ำตื้นเขิน<br>ทำให้ตลิ่งโดนกัดเซาะทำให้มีตะกอนตกสะสมมากทำให้แม่น้ำตื้นเขินมีเกาะกลางน้ำ<br>และสะพานข้ามแม่น้ำค้ำมีตอม่ออยู่กลางแม่น้ำช่วงน้ำหลากจะพัดพาเซาะกิ่งไม้มาติด<br>บริเวณตอม่อสะพานเป็นจำนวนมากทำให้ระดับน้ำด้านเหนือท้ายกตัวสูงล้นตลิ่งเข้าท่วมพื้นที่เกษตร และชุมชน | ข้อมูลพื้นที่รับน้ำของตำแหน่งที่เกิดปัญหา<br>$A = 676.46$ ตารางกิโลเมตร อัตราการไหลสูงสุด = $261.54 \text{ m}^3/\text{s}$<br>Return period = 50 ปี<br>ขุดลอกเอาตะกอนทราย และเศษกิ่งไม้ออกก่อนฤดูน้ำหลาก วางมาตรการขุดลอกตามความเหมาะสมของพื้นที่ |
