ข้อมูลสภาพปัญหาและแนวทางการแก้ไขปัญหาเบื้องต้น  
ของตำแหน่งการกีดขวางทางน้ำ จังหวัดเชียงราย

รหัสตำแหน่งกีดขวางที่: CR0703010001

วันที่สำรวจ: 27 ตุลาคม 2562

ชื่อลำน้ำ แม่น้ำคำ เป็นสาขาของแม่น้ำ แม่น้ำโขง ประเภทลำน้ำ แม่น้ำสาขา  
หมู่บ้าน หมู่ที่ 10 แม่น้ำหลังวัด ตำบล แม่คำ อำเภอ แม่จัน จังหวัด เชียงราย

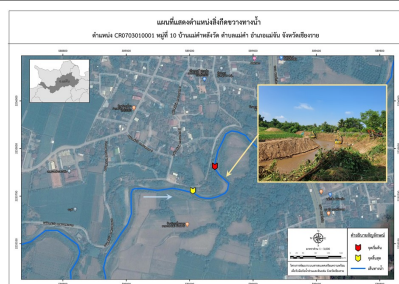
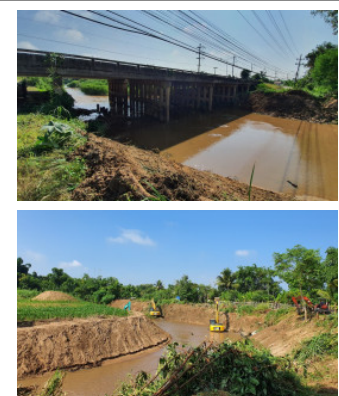
> โดยธรรมชาติ ตลิ่งพังการกัดเซาะ การทับถมของตะกอน (ลำน้ำตื้นเขิน)

| สภาพปัญหาการกีดขวางทางน้ำ | แนวทางและวิธีการแก้ไขปัญหาเบื้องต้น |
|---|---|
| บริเวณนี้ช่วงน้ำหลากกระแสน้ำแรง และลำน้ำตื้นเขิน<br>ทำให้ตลิ่งโคลนกัดเซาะทำให้มีตะกอนตกสะสมมากทำให้แม่น้ำตื้นเขินมีเกาะกลางน้ำ<br>ทำให้ระดับน้ำด้านเหนืออ่างตัวสูงล้นตลิ่งเข้าท่วมพื้นที่เกษตร และชุมชน | ข้อมูลพื้นที่รับน้ำของตำแหน่งที่เกิดปัญหา<br>$A = 676.46$ ตารางกิโลเมตร อัตราการไหลสูงสุด = $261.54 \text{ m}^3/\text{s}$<br>Return period = 50 ปี<br>ขุดลอกเอาตะกอนทราย และเศษกิ่งไม้ออกก่อนฤดูน้ำหลาก วางมาตรการขุดลอก<br>ตามความเหมาะสมของพื้นที่ |
