ข้อมูลสภาพปัญหาและแนวทางการแก้ไขปัญหาเบื้องต้น  
ของตำแหน่งการกีดขวางทางน้ำ จังหวัดเชียงราย

รหัสตำแหน่งกีดขวางที่: CR0710001001

วันที่สำรวจ: 29 ตุลาคม 2562

ชื่อลำน้ำ ห้วยไร่  
หมู่บ้าน หมู่ที่ 1 ป่ากว่าว

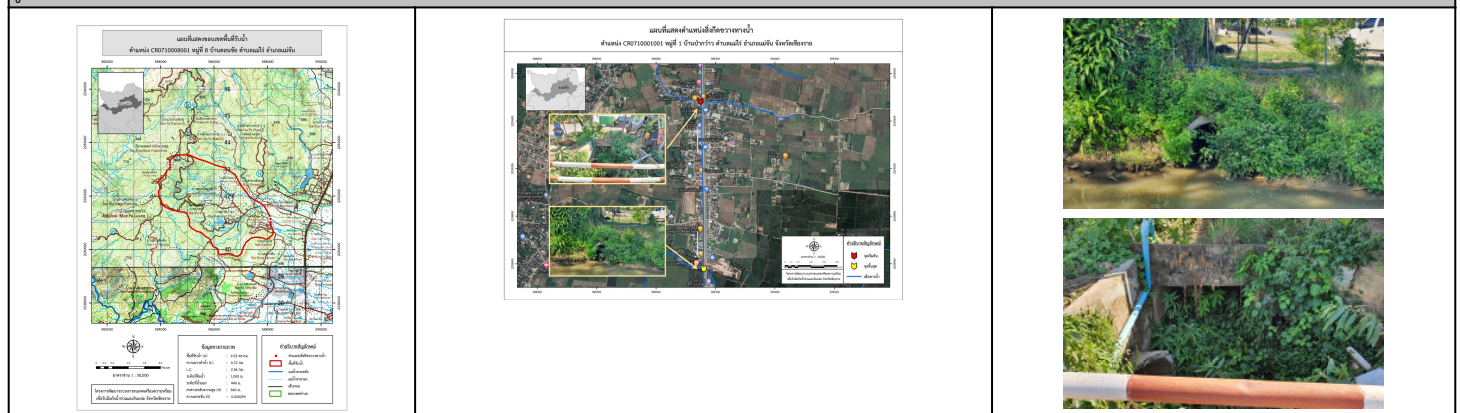
รูปภาพประกอบ

ลักษณะความเสียหาย น้ำท่วม ระดับ น้อย

> โดยมนุษย์ จาก ระบบสาธารณสุข: ท่อลอดถนนที่ตัดลำน้ำมีขนาดเล็กเกินไประบายน้ำหลากไม่ทัน วางท่อตามแนวลำน้ำทดแทนลำน้ำเดิม

ระดับการกีดขวาง ปานกลาง คิดเป็น 30-70%

| สภาพปัญหาการกีดขวางทางน้ำ | แนวทางและวิธีการแก้ไขปัญหาเบื้องต้น |
|---|---|
| เป็นทางระบายน้ำข้างถนนพหลโยธิน มีการถมดินทับลำน้ำโดยวางท่อลอดทอกลม<br>เส้นผ่านศูนย์กลาง 1 เมตร จำนวน 1 ช่อง มีตะกอนดินอุดตันภายในท่อไม่สามารถ ระบายน้ำหลากได้ทันทำให้เกิดน้ำท่วม | ข้อมูลพื้นที่รับน้ำของตำแหน่งที่เกิดปัญหา<br>A = 9.33 ตารางกิโลเมตร L0 = 4.72 กิโลเมตร H = 560 เมตร C = 0.3<br>tc = 0.5 ชั่วโมง l = 90 มิลลิเมตร อัตราการไหลสูงสุด = 23.34 m <sup>3</sup> /s<br>Return period = 10 ปี<br>ขุดลอกลำน้ำ และตะกอนภายในท่อก่อนถึงถู่ด้านน้ำหลาก วางมาตรการขุดลอกตาม<br>ระยะเวลาที่เหมาะสม ความลาดชันท้องน้ำ 0.002 |
