ข้อมูลสภาพปัญหาและแนวทางการแก้ไขปัญหาเบื้องต้น  
ของตำแหน่งการกีดขวางทางน้ำ จังหวัดเชียงราย

ชื่อลำน้ำ ห้วยไร่  
หมู่บ้าน หมู่ที่ 7 สันกอง

รหัสตำแหน่งกีดขวางที่: CR0710007004  
วันที่สำรวจ: 29 ตุลาคม 2562

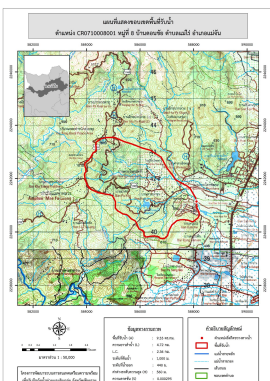
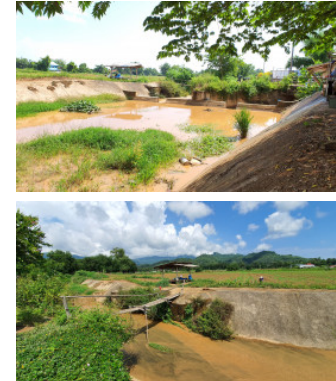
ลักษณะความเสียหาย น้ำท่วม ระดับ มาก

> โดยธรรมชาติ การทับถมของตะกอน (ลำน้ำตื้นเขิน) วัชพืช (หญ้า )

ระดับการกีดขวาง ปานกลาง คิดเป็น 30-70%

| สภาพปัญหาการกีดขวางทางน้ำ | แนวทางและวิธีการแก้ไขปัญหาเบื้องต้น |
|---|---|
| มีฝายน้ำล้นของเทศบาลเป็นตัวแบ่งน้ำที่จะไหลไปยังจุดปัญหาในจุดที่ 1 (ลำเหมือง) และจุดที่ 3 (ลำห้วยเส้นหลัก) ช่วงน้ำหลากจะมีปริมาณน้ำไหลเข้าในลำเหมืองมากเนื่องจากไม่มีประตูควบคุมน้ำ ทำให้น้ำไหลไปท่วมท้อลวดบริเวณถนนพหลโยธินในจุดที่ 1 มาก เป็นประจำ ส่วนลำน้ำเส้นหลักช่วงที่ไหลเข้าชุมชนมีหน้าตัดแคบมีวัชพืชขึ้นปกคลุมหนาแน่น อีกทั้งมีตะกอนลำน้ำมากทำให้ลำน้ำตื้นเขิน และอุดตันท่อดลอดบริเวณจุดที่ 3 | ข้อมูลพื้นที่รับน้ำของตำแหน่งที่เกิดปัญหา<br>$A = 9.33$ ตารางกิโลเมตร $L0 = 4.72$ กิโลเมตร $H = 560$ เมตร $C = 0.3$<br>$tc = 0.5$ ชั่วโมง $I = 90$ มิลลิเมตร อัตราการไหลสูงสุด = $23.34 \text{ m}^3/\text{s}$<br>Return period = 10 ปี<br>ก่อสร้างประตูควบคุมที่ปากลำเหมืองควบคุมปริมาณน้ำที่จะไหลเข้าลำเหมืองเพื่อไม่ให้มีปริมาณน้ำที่จะไหลเข้ามีปริมาณมากเกินไปจนความจุลำน้ำโดยในฤดูน้ำหลากจะควบคุมน้ำไหลเข้าลำเหมืองไม่ให้เกิน 8 ลบ.ม./วินาที เพื่อช่วยแบ่งปริมาณน้ำจากลำห้วยเส้นหลัก ขุดลอกลำเหมืองตลอดสายเพื่อรองรับปริมาณน้ำในส่วนนี้ (ดูแบบรายละเอียดได้ในการออกแบบรายละเอียดการแก้ปัญหาสิ่งกีดขวางทางน้ำ) |
