ข้อมูลสภาพปัญหาและแนวทางการแก้ไขปัญหาเบื้องต้น  
ของตำแหน่งการกีดขวางทางน้ำ จังหวัดเชียงราย

รหัสตำแหน่งกีดขวางที่: CR0206007001

ชื่อลำน้ำ ห้วยก้างปลา เป็นสาขาของแม่น้ำ แม่ต้าก/แม่น้ำอิง ประเภทลำน้ำ ลำห้วย  
หมู่บ้าน หมู่ที่ 7 สันม่วงคำ ตำบล ดอนศิลา อำเภอ เวียงชัย จังหวัด เชียงราย

วันที่สำรวจ: 11 พฤษภาคม 2562

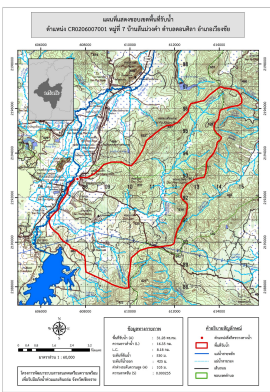
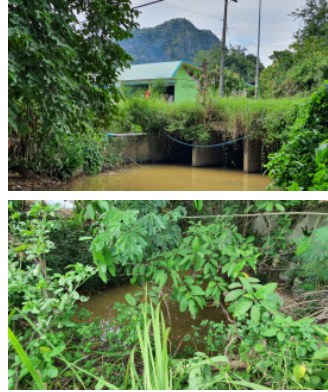
| รูปภาพประกอบ | |

ความยาวของช่วงลำน้ำที่เกิดปัญหา เป็นจุดระยะ น้อยกว่า 10 เมตร การตาดผิวของลำน้ำ ไม่ตาดผิว วัสดุที่ใช้ตาดผิวของลำน้ำ -  
ลักษณะความเสียหาย น้ำท่วม ระดับ มาก ความถี่ที่เกิดความเสียหาย ทุกปี ระดับความเสี่ยง มาก

- > โดยธรรมชาติ -
- > โดยมนุษย์ จาก ระบบสาธารณสุขโคก: ท่อลอดถนนที่ตัดลำน้ำมีขนาดเล็กเกินไประบายน้ำหลากไม่ทัน

| สภาพปัญหาการกีดขวางทางน้ำ | แนวทางและวิธีการแก้ไขปัญหาเบื้องต้น |
|---|---|
| มีท่อลอดเหลี่ยม กว้าง 2.00 เมตร สูง 2.00 เมตร จำนวน 3 ช่อง<br>ลอดใต้ถนนช่วงน้ำหลากมีเศษกิ่งไม้ และสิ่งปฏิกูลมีดบริเวณปากท่อ<br>ไม่สามารถระบายน้ำหลากได้ทันทำให้เกิดน้ำท่วมพื้นที่การเกษตร และชุมชน | ข้อมูลพื้นที่รับน้ำของตำแหน่งที่เกิดปัญหา<br>$A = 31.28$ ตารางกิโลเมตร อัตราการไหลสูงสุด = $46.09 \text{ m}^3/\text{s}$<br>Return period = 25 ปี<br>เปลี่ยนจากท่อลอดเป็นสะพานคอนกรีตเสริมเหล็กหน้าตัด กว้างอย่างน้อย<br>ความกว้าง ท้องน้ำอย่างน้อย 3.00 เมตร ลึก 2.50 เมตร มีความลาดชันด้านข้าง 1:2 |
