ข้อมูลสภาพปัญหาและแนวทางการแก้ไขปัญหาเบื้องต้น  
ของตำแหน่งการกีดขวางทางน้ำ จังหวัดเชียงราย

รหัสตำแหน่งกีดขวางที่: CR0712007001

ชื่อลำน้ำ ลำเหมืองอุดม เป็นสาขาของแม่น้ำ แม่น้ำคำ ประเภทลำน้ำ แม่น้ำสาขา  
หมู่บ้าน หมู่ที่ 7 ม่วงหมูสี ตำบล จันจว้าใต้ อำเภอ แม่จัน จังหวัด เชียงราย

วันที่สำรวจ: 11 พฤษภาคม 2562

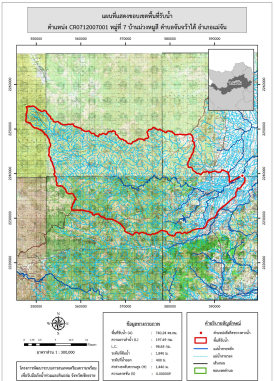
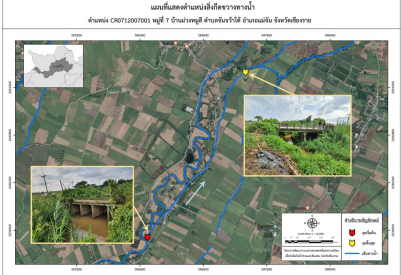
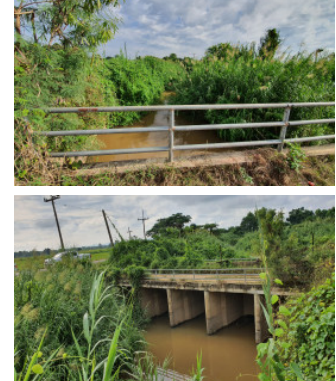
รูปภาพประกอบ

ลักษณะความเสียหาย น้ำท่วม ระดับ ปานกลาง

- > โดยธรรมชาติ ตลิ่งพังการกัดเซาะ ลำน้ำคดเคี้ยวมาก
- > โดยมนุษย์ จาก อื่นๆ (ประจวบฯ บายน้ำ (กรมชลประทาน))

| สภาพปัญหาการกีดขวางทางน้ำ | แนวทางและวิธีการแก้ไขปัญหาเบื้องต้น |
|---|---|
| เป็นเหมืองส่งน้ำแยกจากแม่น้ำคำมีวัชพืชขึ้นหนาแน่น ในลำน้ำมีความคดเคี้ยว<br>ทำให้ในช่วงน้ำหลากกระแสน้ำกัดเซาะตลิ่งทำให้เกิดตะกอนดินขึ้น กระแสน้ำยังกัดเซาะคันกันน้ำทำให้น้ำล้นตลิ่งเข้าท่วมพื้นที่การเกษตร | ข้อมูลพื้นที่รับน้ำของตำแหน่งที่เกิดปัญหา<br>$A = 740.24$ ตารางกิโลเมตร อัตราการไหลสูงสุด = $273.85 \text{ m}^3/\text{s}$<br>Return period = 50 ปี<br>ขุดลอกตะกอนก่อนฤดูน้ำหลากตามระยะความเหมาะสมของพื้นที่ ทำพังกันตลิ่งบริเวณที่โดนกัดเซาะ |
