ข้อมูลสภาพปัญหาและแนวทางการแก้ไขปัญหาเบื้องต้น  
ของตำแหน่งการกีดขวางทางน้ำ จังหวัดเชียงราย

รหัสตำแหน่งกีดขวางที่: CR0702011002

ชื่อลำน้ำ แม่น้ำคำ เป็นสาขาของแม่น้ำ แม่ น้ำ โขง ประเภทลำน้ำ แม่น้ำสาขา  
หมู่บ้าน หมู่ที่ 11 นองบัวห้วยฝ่าย ตำบล จันจว้า อำเภอ แม่จัน จังหวัด เชียงราย

วันที่สำรวจ: 16 พฤษภาคม 2562

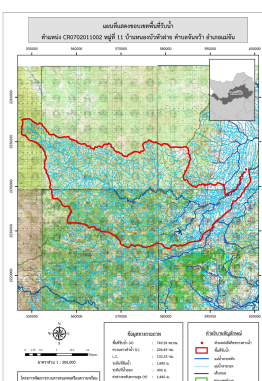
ลักษณะความเสียหาย น้ำท่วม ระดับ ปานกลาง

> โดยมนุษย์ จาก ระบบสาธารณสุขโลก: สะพานมีหน้าตัดแคบเกินไป หรือมีตอมอมากเกินไปในช่วงฤดูน้ำหลากระบายไม่ทัน

| สภาพปัญหาการกีดขวางทางน้ำ | แนวทางและวิธีการแก้ไขปัญหาเบื้องต้น |
|---|---|
| สะพานมีหน้าตัดแคบเกินไป วัชพืชขึ้นหนาแน่น บริเวณสะพานเป็นช่วงโค้งของลำน้ำทำให้มีการกัดเซาะตลิ่งบริเวณคอสะพานปัจจุบันทางเทศบาลได้แก้ปัญหาโดยการนำกระสอบทรายมาเรียงเพื่อป้องกันการกัดเซาะ ช่วงน้ำหลากทำให้เกิดเซาะคันกันน้ำ และน้ำล้นตลิ่งเข้าท่วมพื้นที่การเกษตร | ข้อมูลพื้นที่รับน้ำของตำแหน่งที่เกิดปัญหา<br>$A = 749.39$ ตารางกิโลเมตร อัตราการไหลสูงสุด = $275.57 \text{ m}^3/\text{s}$<br>Return period = 50 ปี<br>ก่อสร้างสะพานใหม่ให้สามารถรองรับปริมาณน้ำช่วงน้ำหลากได้ บริเวณคอสะพานให้ก่อสร้างผนังป้องกันการกัดเซาะเนื่องจากสะพานตั้งอยู่บริเวณโค้งลำน้ำ |
