ข้อมูลสภาพปัญหาและแนวทางการแก้ไขปัญหาเบื้องต้น  
ของตำแหน่งการกีดขวางทางน้ำ จังหวัดเชียงราย

รหัสตำแหน่งกีดขวางที่: CR0702011003

ชื่อลำน้ำ แม่น้ำคำ เป็นสาขาของแม่น้ำ โขง ประเภทลำน้ำ แม่น้ำสาขา  
หมู่บ้าน หมู่ที่ 11 นองบัวห้วยฝ่าย ตำบล จันจว้า อำเภอ แม่จัน จังหวัด เชียงราย

วันที่สำรวจ: 16 พฤษภาคม 2562

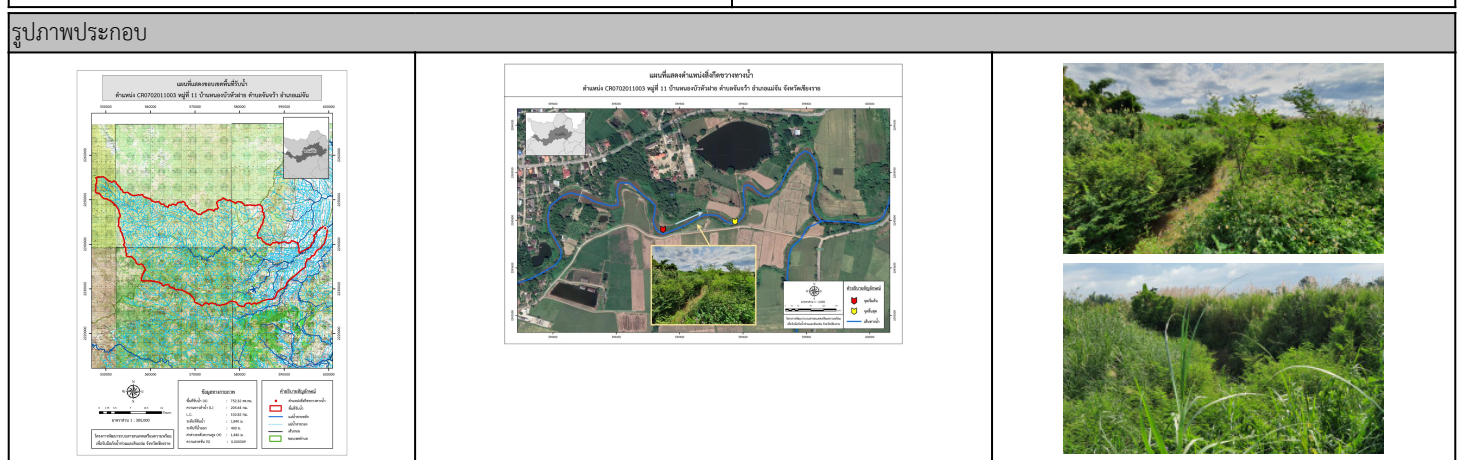
| สภาพปัญหาการกีดขวางทางน้ำ | แนวทางและวิธีการแก้ไขปัญหาเบื้องต้น |
|---|---|
| แม่น้ำคำมีวัชพืชขึ้นหนาแน่น มีการกัดเซาะตลิ่งทำให้เกิดตะกอนตื้นเขิน ลำน้ำช่วงนี้มีลักษณะคดเคี้ยว ช่วงน้ำหลากทำให้เกิดเซาะคันกันน้ำ และน้ำล้นตลิ่งเข้าท่วมพื้นที่การเกษตร | ข้อมูลพื้นที่รับน้ำของตำแหน่งที่เกิดปัญหา<br>$A = 752.32$ ตารางกิโลเมตร อัตราการไหลสูงสุด = $276.12 \text{ m}^3/\text{s}$<br>Return period = 50 ปี<br>ชุดลอกตะกอนก่อนฤดูน้ำหลากตามระยะความเหมาะสมของพื้นที่<br>ทำพนังป้องกันตลิ่ง บริเวณที่โดนกัดเซาะ |
