ข้อมูลสภาพปัญหาและแนวทางการแก้ไขปัญหาเบื้องต้น  
ของตำแหน่งการกีดขวางทางน้ำ จังหวัดเชียงราย

รหัสตำแหน่งกีดขวางที่: CR0702003001

ชื่อลำน้ำ แม่น้ำคำ เป็นสาขาของแม่น้ำ โขง  
หมู่บ้าน หมู่ที่ 3 แม่น้ำคำ ตำบล จันจว้า อำเภอ แม่จัน จังหวัด เชียงราย

วันที่สำรวจ: 16 พฤษภาคม 2562

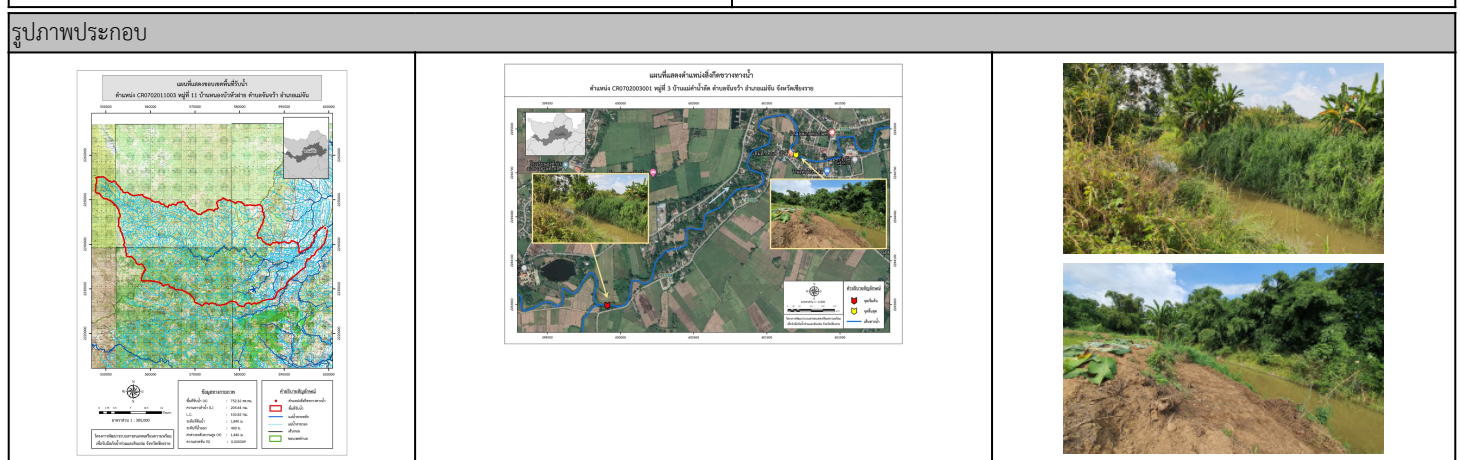
ลักษณะความเสียหาย น้ำท่วม ระดับ ปานกลาง

> โดยธรรมชาติ ตลิ่งพังการกัดเซาะ ลำน้ำคดเคี้ยวมาก

| สภาพปัญหาการกีดขวางทางน้ำ | แนวทางและวิธีการแก้ไขปัญหาเบื้องต้น |
|---|---|
| แม่น้ำคำมีวัชพืชขึ้นหนาแน่น มีการกัดเซาะตลิ่งทำให้เกิดตะกอนดินขึ้น ลำน้ำช่วงนี้มีลักษณะคดเคี้ยว ช่วงน้ำหลากทำให้กัดเซาะคันกันน้ำ และน้ำล้นตลิ่งเข้าท่วมพื้นที่การเกษตร | ข้อมูลพื้นที่รับน้ำของตำแหน่งที่เกิดปัญหา<br>$A = 752.32$ ตารางกิโลเมตร อัตราการไหลสูงสุด = $276.12 \text{ m}^3/\text{s}$<br>Return period = 50 ปี<br>ชุดลอกตะกอนก่อนฤดูน้ำหลากตามระยะความเหมาะสมของพื้นที่<br>ทำพนังป้องกันตลิ่ง บริเวณที่โดนกัดเซาะ |
