ข้อมูลสภาพปัญหาและแนวทางการแก้ไขปัญหาเบื้องต้น  
ของตำแหน่งการกีดขวางทางน้ำ จังหวัดเชียงราย

รหัสตำแหน่งกีดขวางที่: CR0702003003

ชื่อลำน้ำ แม่น้ำคำ เป็นสาขาของแม่น้ำ โขง  
หมู่บ้าน หมู่ที่ 3 แม่น้ำคำลัด ตำบล จันจว้า อำเภอ แม่จัน จังหวัด เชียงราย

วันที่สำรวจ: 16 พฤษภาคม 2562

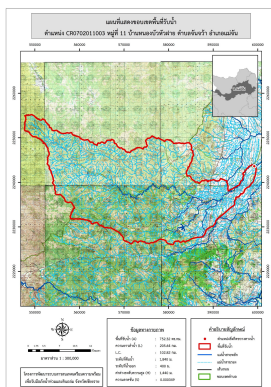
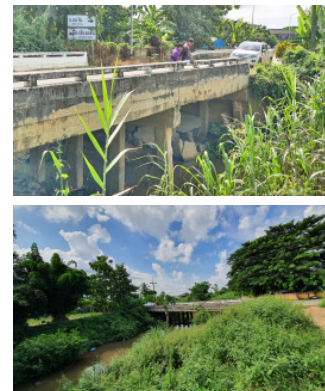
รูปภาพประกอบ

- > โดยธรรมชาติ ลำน้ำคดเคี้ยวมาก
- > โดยมนุษย์ จาก ระบบสาธารณสุขโลก: สะพานมีหน้าตัดแคบเกินไป หรือมีตอม่อมากเกินไปในช่วงฤดูน้ำหลากระบายไม่ทัน

ระดับการกีดขวาง ปานกลาง คิดเป็น 30-70%

| สภาพปัญหาการกีดขวางทางน้ำ | แนวทางและวิธีการแก้ไขปัญหาเบื้องต้น |
|---|---|
| สะพานมีตอม่อถี่ช่วงน้ำหลากมีเศษกิ่งไม้มาติดตอม่อ วัชพืชขึ้นหนาแน่น มีการกัดเซาะตลิ่งทำให้เกิดตะกอนตื้นเขิน ลำน้ำช่วงนี้มีลักษณะคดเคี้ยว ช่วงน้ำหลากทำให้เกิดเซาะคันกันน้ำ และน้ำล้นตลิ่งเข้าท่วมพื้นที่ชุมชน | ข้อมูลพื้นที่รับน้ำของตำแหน่งที่เกิดปัญหา<br>$A = 752.32$ ตารางกิโลเมตร อัตราการไหลสูงสุด = $276.12 \text{ m}^3/\text{s}$<br>Return period = 50 ปี<br>ขุดลอกเอาตะกอนทราย และเศษกิ่งไม้ออกก่อนฤดูน้ำหลากก่อสร้างพนังป้องกันตลิ่งบริเวณที่โดนกัดเซาะ |
