ข้อมูลสภาพปัญหาและแนวทางการแก้ไขปัญหาเบื้องต้น  
ของตำแหน่งการกีดขวางทางน้ำ จังหวัดเชียงราย

รหัสตำแหน่งกีดขวางที่: CR0711005001

ชื่อลำน้ำ แม่น้ำคำ เป็นสาขาของแม่น้ำ โขง  
หมู่บ้าน หมู่ที่ 5 ป่ากล้วย ตำบล ศรีคำ อำเภอ แม่จัน จังหวัด เชียงราย

วันที่สำรวจ: 16 พฤษภาคม 2562

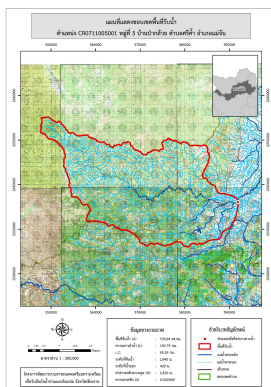
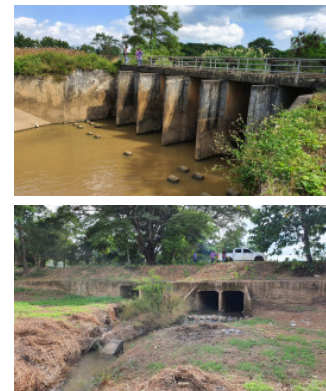
รูปภาพประกอบ

| พิกัดเริ่มปัญหา | | | | พิกัดสิ้นสุดปัญหา | | | |
|---|---|---|---|---|---|---|---|
| - อื่นๆ | | ฝายชำรุด (ปัจจุบันน้ำไม่ไหลข้ามสันฝาย) | | | | | |

- > โดยธรรมชาติ -
- > โดยมนุษย์ จาก อื่นๆ (ฝายน้ำล้น (กรมชลประทาน))

ระดับการกีดขวาง ปานกลาง คิดเป็น 30-70%

| สภาพปัญหาการกีดขวางทางน้ำ | แนวทางและวิธีการแก้ไขปัญหาเบื้องต้น |
|---|---|
| ฝายน้ำล้นของกรมชลประทานชำรุดกีดขวางทางน้ำทำให้เศษกิ่งไม้ วัชพืช และสิ่งปฏิกูล มาติดตอม่อในช่วงน้ำหลากทำให้เกิดน้ำท่วมด้านเหนือน้ำ ประตูระบายทรายชำรุดไม่สามารถเปิดได้เส้นทางน้ำเปลี่ยนทิศทางการไหลของน้ำที่เกษตรกรของชาวบ้าน | ข้อมูลพื้นที่รับน้ำของตำแหน่งที่เกิดปัญหา<br>$A = 705.64$ ตารางกิโลเมตร อัตราการไหลสูงสุด = $267.24 \text{ m}^3/\text{s}$<br>Return period = 50 ปี<br>ปรับปรุงฝายน้ำล้นเดิมให้สามารถใช้การได้ และเปลี่ยนเส้นทางน้ำให้กับมาใช้เส้นทางเดิม |
