ข้อมูลสภาพปัญหาและแนวทางการแก้ไขปัญหาเบื้องต้น  
ของตำแหน่งการกีดขวางทางน้ำ จังหวัดเชียงราย

รหัสตำแหน่งกีดขวางที่: CR0711002001

ชื่อลำน้ำ แม่น้ำคำ เป็นสาขาของแม่น้ำ โขง ประเภทลำน้ำ แม่น้ำสาขา  
หมู่บ้าน หมู่ที่ 2 ป่ายาง ตำบล ศรีคำ อำเภอ แม่จัน จังหวัด เชียงราย

วันที่สำรวจ: 16 พฤษภาคม 2562

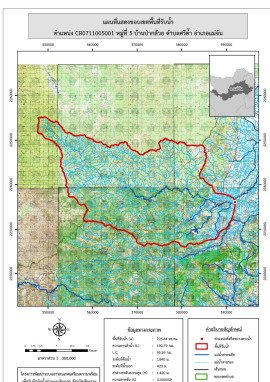
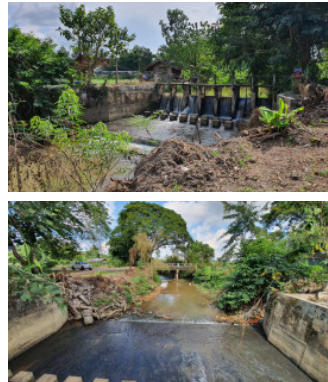
| รูปภาพประกอบ | |

ลักษณะความเสียหาย น้ำท่วม ระดับ ปานกลาง

> โดยมนุษย์ จาก สิ่งปฏิกูล อื่นๆ (ฝายน้ำล้น)

ระดับการกีดขวาง ปานกลาง คิดเป็น 30-70%

| สภาพปัญหาการกีดขวางทางน้ำ | แนวทางและวิธีการแก้ไขปัญหาเบื้องต้น |
|---|---|
| ฝายน้ำล้นกีดขวางทางน้ำเมื่อน้ำหลากจะพัดพาให้เศษกิ่งไม้ วัชพืช และสิ่ง ปฏิกูล มาติดตอม่อ ทำให้เกิดน้ำท่วมด้านเหนือ | ข้อมูลพื้นที่รับน้ำของตำแหน่งที่เกิดปัญหา<br>A = 705.64 ตารางกิโลเมตร อัตราการไหลสูงสุด = 267.24 m <sup>3</sup> /s<br>Return period = 50 ปี<br>ขุดลอกเอาตะกอนทราย และเศษกิ่งไม้ออกก่อนฤดูน้ำหลาก |
