ข้อมูลสภาพปัญหาและแนวทางการแก้ไขปัญหาเบื้องต้น  
ของตำแหน่งการกีดขวางทางน้ำ จังหวัดเชียงราย

ชื่อลำน้ำ ห้วยแม่ไร่

รหัสตำแหน่งกีดขวางที่: CR0902006001

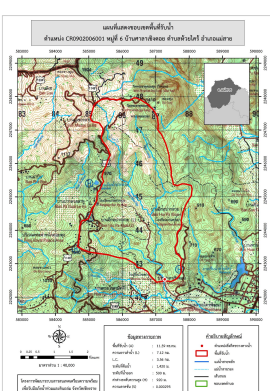
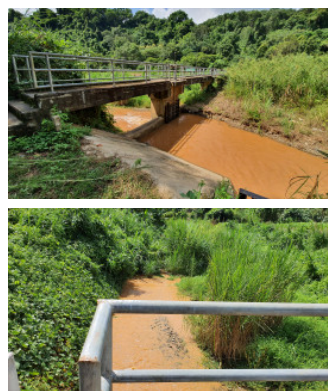
| สภาพปัญหาการกีดขวางทางน้ำ | แนวทางและวิธีการแก้ไขปัญหาเบื้องต้น |
|---|---|
| มีฝายน้ำล้นกีดขวางทางน้ำทำให้เศษกิ่งไม้ วัชพืช และสิ่งปฏิกูล มาติดตอม่อ ในช่วงน้ำหลากทำให้เกิดน้ำท่วมด้านเหนือน้ำ และกัดเซาะบริเวณสองข้างของตัวฝาย | ข้อมูลพื้นที่รับน้ำของตำแหน่งที่เกิดปัญหา<br>$A = 11.59$ ตารางกิโลเมตร $L_0 = 7.12$ กิโลเมตร $H = 920$ เมตร $C = 0.2$<br>$t_c = 0.66$ ชั่วโมง $I = 75$ มิลลิเมตร อัตราการไหลสูงสุด $= 36.25 \text{ m}^3/\text{s}$<br>Return period = 20 ปี<br>ขุดลอกเอาตะกอนทราย และเศษกิ่งไม้ ออกก่อนฤดูน้ำหลาก ทำพนังป้องกันตลิ่งบริเวณที่โดนกัดเซาะ วางมาตรการการขุดลอกตามเหมาะสมของพื้นที่ |
