ข้อมูลสภาพปัญหาและแนวทางการแก้ไขปัญหาเบื้องต้น  
ของตำแหน่งการกีดขวางทางน้ำ จังหวัดเชียงราย

รหัสตำแหน่งกีดขวางที่: CR0203005001

ชื่อลำน้ำ แม่น้ำตาก เป็นสาขาของแม่น้ำ แม่ป๋าว  
หมู่บ้าน หมู่ที่ 5 บ้านป่าบง ตำบล ผางาม อำเภอ เวียงชัย จังหวัด เชียงราย

วันที่สำรวจ: 17 พฤษภาคม 2562

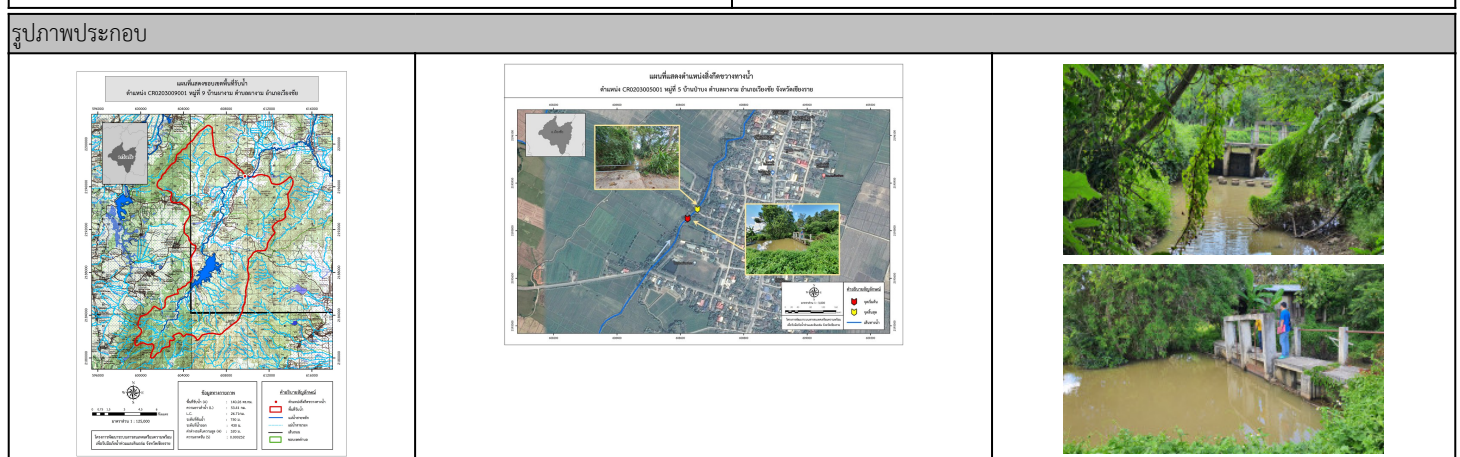
| สภาพปัญหาการกีดขวางทางน้ำ | แนวทางและวิธีการแก้ไขปัญหาเบื้องต้น |
|---|---|
| เป็นฝายน้ำล้นกีดขวางทางน้ำเมื่อน้ำหลากจะพัดพาเศษกิ่งไม้ วัชพืช และสิ่งปฏิกูลมาติดตอม่อทำให้เกิดน้ำท่วมด้านเหนือ | ข้อมูลพื้นที่รับน้ำของตำแหน่งที่เกิดปัญหา<br>A = 140.26 ตารางกิโลเมตร อัตราการไหลสูงสุด = 117.14 m <sup>3</sup> /s<br>Return period = 50 ปี<br><br>เนื่องจากฝายเดิมมีขนาดเล็กไม่สามารถรองรับน้ำหลากได้ควรปรับปรุงฝายน้ำล้นเดิมให้สามารถรองรับปริมาณน้ำหลากสูงสุดได้ โดยการสร้างประตูระบายน้ำเพิ่มและขุดลอกเอาเศษกิ่งไม้และสิ่งปฏิกูลออกก่อนถึงช่วงน้ำหลาก |
