ข้อมูลสภาพปัญหาและแนวทางการแก้ไขปัญหาเบื้องต้น  
ของตำแหน่งการกีดขวางทางน้ำ จังหวัดเชียงราย

รหัสตำแหน่งกีดขวางที่: CR0208007002

ชื่อลำน้ำ แม่ห่าน เป็นสาขาของแม่น้ำ แม่่น้ำกก ประเภทลำน้ำ แม่น้ำสาขา  
หมู่บ้าน หมู่ที่ 7 บ้านเมืองชุม ตำบล เมืองชุม อำเภอ เวียงชัย จังหวัด เชียงราย

วันที่สำรวจ: 17 พฤษภาคม 2562

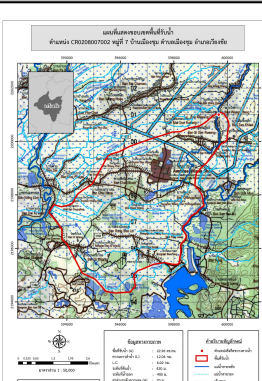
ลักษณะความเสียหาย น้ำท่วม ระดับ น้อย

- > โดยธรรมชาติ วัชพืช (ผักตบชวา ) อื่นๆ (เศษกิ่งไม้ )
- > โดยมนุษย์ จาก อื่นๆ (ฝายน้ำล้น (เทศบาล))

| สภาพปัญหาการกีดขวางทางน้ำ | แนวทางและวิธีการแก้ไขปัญหาเบื้องต้น |
|---|---|
| เป็นฝายน้ำล้นกีดขวางทางน้ำช่วงน้ำหลากจะพัดพาเศษกิ่งไม้ วัชพืช และสิ่งปฏิกูลมาติดในช่วงน้ำหลาก ทำให้เกิดน้ำท่วมด้านเหนือน้ำ | ข้อมูลพื้นที่รับน้ำของตำแหน่งที่เกิดปัญหา<br>$A = 22.96$ ตารางกิโลเมตร $L0 = 12.04$ กิโลเมตร $H = 20$ เมตร $C = 0.25$<br>$tc = 5.31$ ชั่วโมง $I = 22$ มิลลิเมตร อัตราการไหลสูงสุด = $21.06 \text{ m}^3/\text{s}$<br>Return period = 20 ปี<br>เนื่องจากฝายเดิมมีขนาดเล็กไม่สามารถรองรับน้ำหลากได้ควรปรับปรุงฝายน้ำล้นเดิมให้สามารถรองรับปริมาณน้ำหลากสูงสุดได้ โดยการสร้างประตูระบายน้ำเพิ่ม |
