ข้อมูลสภาพปัญหาและแนวทางการแก้ไขปัญหาเบื้องต้น  
ของตำแหน่งการกีดขวางทางน้ำ จังหวัดเชียงราย

รหัสตำแหน่งกีดขวางที่: CR0705003003

ชื่อลำน้ำ น้ำท่า เป็นสาขาของแม่น้ำ แม่น้ำจัน ประเภทลำน้ำ แม่น้ำสาขา  
หมู่บ้าน หมู่ที่ 3 ดอยต่อ ตำบล สันทราย อำเภอ แม่จัน จังหวัด เชียงราย

วันที่สำรวจ: 17 พฤษภาคม 2562

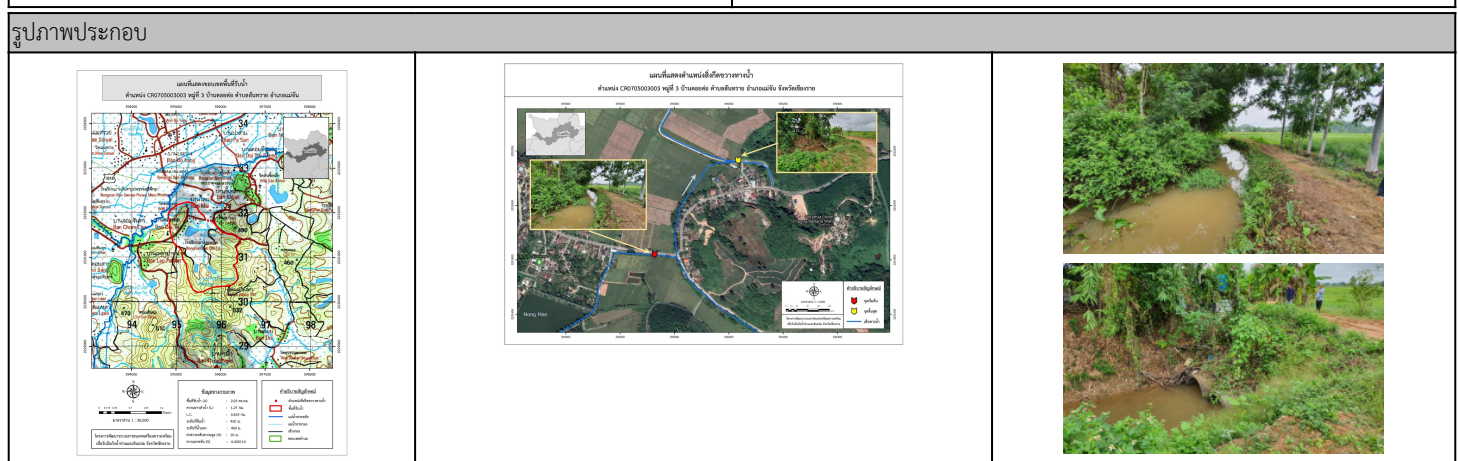
| สภาพปัญหาการกีดขวางทางน้ำ | แนวทางและวิธีการแก้ไขปัญหาเบื้องต้น |
|---|---|
| มีท่อลอดกลมเส้นผ่านศูนย์กลาง 0.80 เมตร จำนวน 2 ช่อง ลอดใต้ถนนช่วงน้ำหลากมักมีเศษกิ่งไม้ และสิ่งปฏิกูลมาติดบริเวณปากท่อ ไม่สามารถระบายน้ำหลากได้ทันทำให้เกิดน้ำท่วมพื้นที่เกษตร | ข้อมูลพื้นที่รับน้ำของตำแหน่งที่เกิดปัญหา<br>A = 2.05 ตารางกิโลเมตร L0 = 1.27 กิโลเมตร H = 20 เมตร C = 0.2<br>tc = 0.4 ชั่วโมง l = 100 มิลลิเมตร อัตราการไหลสูงสุด = 8.55 m <sup>3</sup> /s<br>Return period = 10 ปี<br>เปลี่ยนชนิดท่อจากท่อกลมเป็นท่อลอดเหลี่ยมให้สามารถรองรับปริมาณน้ำหลากสูงสุดได้มีขนาด กว้าง 1.20 เมตร สูง 1.20 เมตร จำนวน 2 ช่อง |
