ข้อมูลสภาพปัญหาและแนวทางการแก้ไขปัญหาเบื้องต้น  
ของตำแหน่งการกีดขวางทางน้ำ จังหวัดเชียงราย

รหัสตำแหน่งกีดขวางที่: CR1801001001

ชื่อลำน้ำ แม่ไร่  
หมู่บ้าน หมู่ที่ 1 ห้วยไร่

วันที่สำรวจ: 17 พฤษภาคม 2562

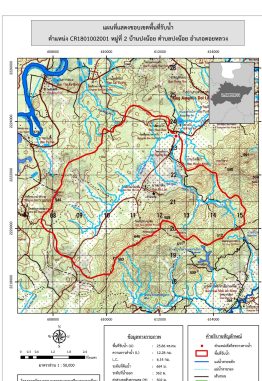
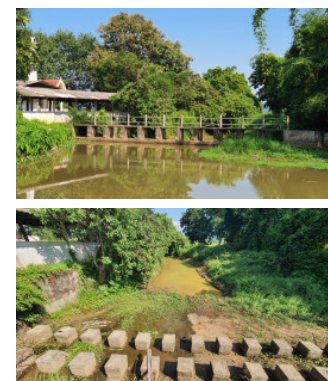
| รูปภาพประกอบ | |

ลักษณะความเสียหาย น้ำท่วม ระดับ ปานกลาง

- > โดยธรรมชาติ วัชพืช (หญ้า) อื่นๆ (เศษกิ่งไม้)
- > โดยมนุษย์ จาก อื่นๆ (ฝายน้ำล้น (อบต.))

ระดับการกีดขวาง น้อย คิดเป็น 1-30%

| สภาพปัญหาการกีดขวางทางน้ำ | แนวทางและวิธีการแก้ไขปัญหาเบื้องต้น |
|---|---|
| มีฝายน้ำล้นกีดขวางทางน้ำช่วงน้ำหลากจะพัดพาเศษกิ่งไม้ วัชพืช และสิ่งปฏิกูลมาติด และมีตะกอนตกเหนือฝายลำน้ำตื้นเขิน ทำให้เกิดน้ำท่วมด้านเหนือน้ำ | ข้อมูลพื้นที่รับน้ำของตำแหน่งที่เกิดปัญหา<br>A = 25.86 ตารางกิโลเมตร LO = 12.28 กิโลเมตร H = 302 เมตร C = 0.2<br>tc = 1.91 ชั่วโมง l = 40 มิลลิเมตร อัตราการไหลสูงสุด = 28.76 m <sup>3</sup> /s<br>Return period = 10 ปี<br>ขุดลอกเอาตะกอนทราย และเศษกิ่งไม้ ออกก่อนฤดูน้ำหลาก<br>และวางมาตรการขุดลอกตามระยะเวลาที่เหมาะสม |
