ข้อมูลสภาพปัญหาและแนวทางการแก้ไขปัญหาเบื้องต้น  
ของตำแหน่งการกีดขวางทางน้ำ จังหวัดเชียงราย

รหัสตำแหน่งกีดขวางที่: CR0204006001

ชื่อลำน้ำ แม่ลาวหลง เป็นสาขาของแม่น้ำ แม่ท่า่ง / แม่น้ำกก ประเภتلำน้ำ ลำห้วย  
หมู่บ้าน หมู่ที่ 6 เวียงเหนือ ตำบล เวียงเหนือ อำเภอ เวียงชัย จังหวัด เชียงราย

วันที่สำรวจ: 17 พฤษภาคม 2562

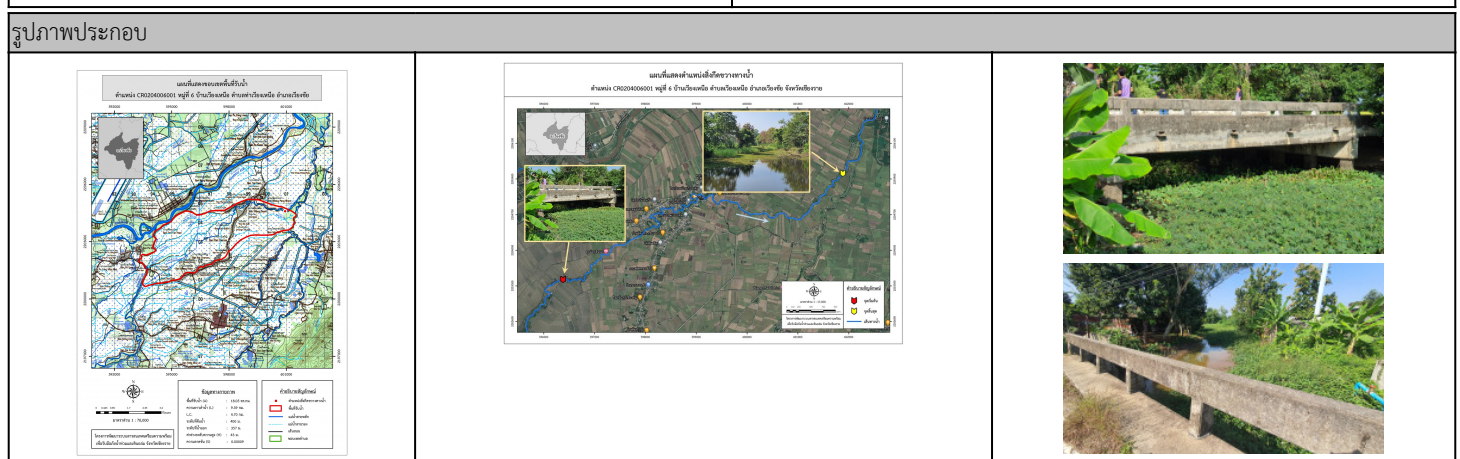
> โดยธรรมชาติ วัชพืช (ผักตบชวา )

ระดับการกีดขวาง น้อย คิดเป็น 1-30%

| สภาพปัญหาการกีดขวางทางน้ำ | แนวทางและวิธีการแก้ไขปัญหาเบื้องต้น |
|---|---|
| มีผักตบชวาชั้นเต็มพื้นที่ลำน้ำ ตะกอนลำน้ำมากทำให้น้ำตื้นเขิน | ข้อมูลพื้นที่รับน้ำของตำแหน่งที่เกิดปัญหา<br>$A = 18.05$ ตารางกิโลเมตร $L0 = 9.39$ กิโลเมตร $H = 33$ เมตร $C = 0.25$<br>$tc = 3.28$ ชั่วโมง $I = 25$ มิลลิเมตร อัตราการไหลสูงสุด $= 18.82 \text{ m}^3/\text{s}$<br>Return period = 10 ปี<br>ชุดลอกเอาตะกอนทราย ผักตบชวาก่อนฤดูน้ำหลาก และควรวางมาตรการชุดลอกตามระยะความเหมาะสมของพื้นที่ |
