ข้อมูลสภาพปัญหาและแนวทางการแก้ไขปัญหาเบื้องต้น  
ของตำแหน่งการกีดขวางทางน้ำ จังหวัดเชียงราย

รหัสตำแหน่งกีดขวางที่: CR0204009001

ชื่อลำน้ำ แม่ลาวหลง เป็นสาขาของแม่น้ำ แม่บง / แม่น้ำกก  
หมู่บ้าน หมู่ที่ 9 เวียงปางคำ ตำบล เวียงเหนือ อำเภอ เวียงชัย จังหวัด เชียงราย

วันที่สำรวจ: 17 พฤษภาคม 2562

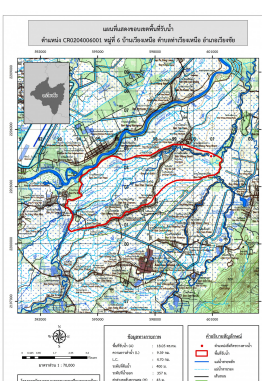
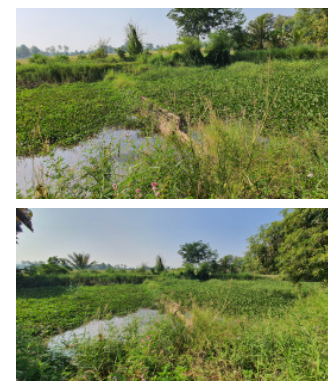
| รูปภาพประกอบ | |

ความยาวของช่วงลำน้ำที่เกิดปัญหา เป็นจุดระยะ - การตาดมของลำน้ำ ไม่ตาดม วัสดุที่ใช้ตาดมของลำน้ำ -  
ลักษณะความเสียหาย น้ำท่วม ระดับ น้อย ความถี่ที่เกิดความเสียหาย 2-4 ปีครั้ง ระดับความเสี่ยง น้อย

- > โดยธรรมชาติ วัชพืช (ผักตบชวา )
- > โดยมนุษย์ จาก อื่นๆ (ฝาย มข. (เทศบาล))

ระดับการกีดขวาง ปานกลาง คิดเป็น 30-70%

| สภาพปัญหาการกีดขวางทางน้ำ | แนวทางและวิธีการแก้ไขปัญหาเบื้องต้น |
|---|---|
| มีฝายน้ำล้นกีดขวางทางน้ำช่วงน้ำหลากจะพัดพาเศษกิ่งไม้ วัชพืช และสิ่งปฏิกูลมาติด และมีตะกอนตกเหนือฝายลำน้ำตื้นเขิน ทำให้เกิดน้ำท่วมด้านเหนือน้ำ | ข้อมูลพื้นที่รับน้ำของตำแหน่งที่เกิดปัญหา<br>A = 18.05 ตารางกิโลเมตร LO = 9.39 กิโลเมตร H = 33 เมตร C = 0.25<br>tc = 3.28 ชั่วโมง l = 25 มิลลิเมตร อัตราการไหลสูงสุด = 18.82 m <sup>3</sup> /s<br>Return period = 10 ปี<br>ขุดลอกเอาตะกอนทราย ผักตบชวาออกก่อนฤดูน้ำหลาก และควรวางมาตรการขุดลอกตามระยะความเหมาะสมของพื้นที่ |
