ข้อมูลสภาพปัญหาและแนวทางการแก้ไขปัญหาเบื้องต้น  
ของตำแหน่งการกีดขวางทางน้ำ จังหวัดเชียงราย

รหัสตำแหน่งกีดขวางที่: CR1802001001

ชื่อลำน้ำ น้ำบง เป็นสาขาของแม่น้ำ แม่น้ำกก ประเภทลำน้ำ แม่น้ำสาขา  
หมู่บ้าน หมู่ที่ 1 หุ่นกวาง ตำบล โชคชัย อำเภอ ดอยหลวง จังหวัด เชียงราย

วันที่สำรวจ: 17 พฤษภาคม 2562

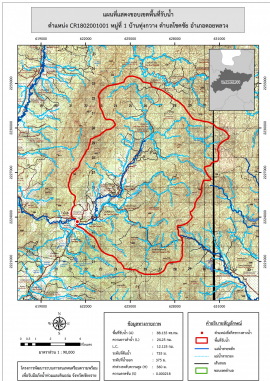
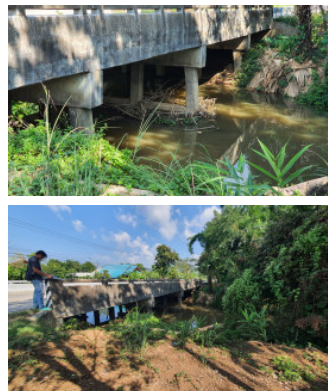
| รูปภาพประกอบ | |

ลักษณะความเสียหาย น้ำท่วม ระดับ ปานกลาง

> โดยมนุษย์ จาก ระบบสาธารณสุขโรค: สะพานมีหน้าตัดแคบเกินไป หรือมีตอม่อมากเกินไปในช่วงฤดูน้ำหลากระบายไม่ทัน

| สภาพปัญหาการกีดขวางทางน้ำ | แนวทางและวิธีการแก้ไขปัญหาเบื้องต้น |
|---|---|
| สะพานมีหน้าตัดแคบ และมีตอม่ออยู่กลางลำน้ำช่วงน้ำหลากจะพัดพาเศษกิ่งไม้ วัชพืช และสิ่งปฏิกูล มาติดตอม่อทำให้เกิดน้ำท่วมด้านเหนือ | ข้อมูลพื้นที่รับน้ำของตำแหน่งที่เกิดปัญหา<br>$A = 88.14$ ตารางกิโลเมตร อัตราการไหลสูงสุด $= 79.32 \text{ m}^3/\text{s}$<br>Return period = 25 ปี |

| สภาพปัญหาการกีดขวางทางน้ำ | แนวทางและวิธีการแก้ไขปัญหาเบื้องต้น |
|---|---|
| | ขุดลอกเอาตะกอนทราย และเศษกิ่งไม้ออกก่อนฤดูน้ำหลากและวางแผนการ ขุดลอกตามระยะความเหมาะสมของพื้นที่ |
