ข้อมูลสภาพปัญหาและแนวทางการแก้ไขปัญหาเบื้องต้น  
ของตำแหน่งการกีดขวางทางน้ำ จังหวัดเชียงราย

รหัสตำแหน่งกีดขวางที่: CR1802012001

ชื่อลำน้ำ น้ำบง

วันที่สำรวจ: 17 พฤษภาคม 2562

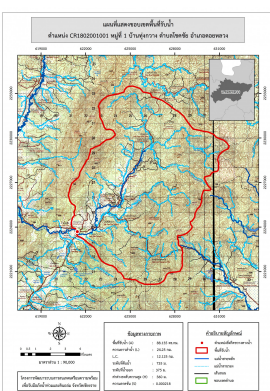
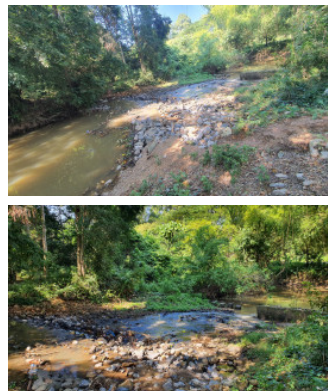
| รูปภาพประกอบ | |

> โดยมนุษย์ จาก อื่นๆ (ฝายหินสร้างโดย อบต. (ทดแทนฝายเดิมที่พัง))

| สภาพปัญหาการกีดขวางทางน้ำ | แนวทางและวิธีการแก้ไขปัญหาเบื้องต้น |
|---|---|
| มีฝายน้ำล้นเดิมพังกีดขวางทางน้ำทำให้เศษกิ่งไม้ วัชพืช และสิ่งปฏิกูล มาติดในช่วงน้ำหลากทำให้เกิดน้ำท่วมด้านเหนือ | ข้อมูลพื้นที่รับน้ำของตำแหน่งที่เกิดปัญหา<br>$A = 88.14$ ตารางกิโลเมตร อัตราการไหลสูงสุด $= 79.32 \text{ m}^3/\text{s}$<br>Return period = 25 ปี<br>เนื่องจากฝายเดิมพังเสียหาย ควรรื้อถอนออก และก่อสร้างใหม่ให้สามารถรองรับปริมาณน้ำหลากสูงสุดได้ |
