ข้อมูลสภาพปัญหาและแนวทางการแก้ไขปัญหาเบื้องต้น  
ของตำแหน่งการกีดขวางทางน้ำ จังหวัดเชียงราย

รหัสตำแหน่งกีดขวางที่: CR1803009002

ชื่อลำน้ำ ห้วยหนองแห้ง  
หมู่บ้าน หมู่ที่ 9 ทุ่งโป่ง

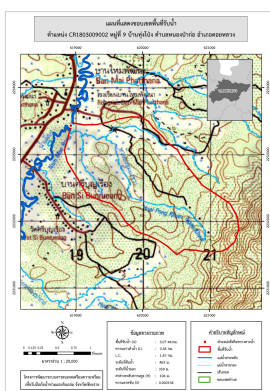
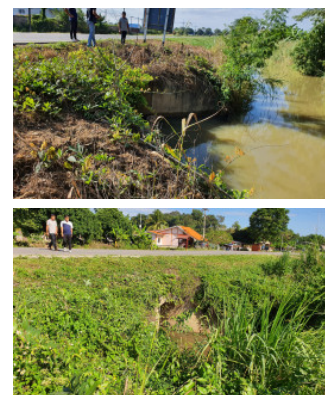
ความยาวของช่วงลำน้ำที่เกิดปัญหา เป็นจุดระยะ น้อยกว่า 10 เมตร  
ลักษณะความเสียหาย น้ำท่วม ระดับ ปานกลาง

> โดยมนุษย์ จาก ระบบสาธารณสุขโคก: ท่อลอดถนนที่ตัดลำน้ำมีขนาดเล็กเกินไประบายน้ำหลากไม่ทัน

ระดับการกีดขวาง ปานกลาง คิดเป็น 30-70%

สภาพปัญหาการกีดขวางทางน้ำ	แนวทางและวิธีการแก้ไขปัญหาเบื้องต้น
ท่อลอดเหลี่ยม กว้าง 1.80 เมตร สูง 1.80 เมตร จำนวน 2 ช่อง ลอดใต้ถนนไม่สามารถระบายน้ำหลากได้ทันทำให้เกิดน้ำท่วมพื้นที่เกษตร และชุมชน	ข้อมูลพื้นที่รับน้ำของตำแหน่งที่เกิดปัญหา A = 3.07 ตารางกิโลเมตร L0 = 3.34 กิโลเมตร H = 106 เมตร C = 0.2 tc = 0.64 ชั่วโมง l = 90 มิลลิเมตร อัตราการไหลสูงสุด = 11.52 m <sup>3</sup> /s Return period = 10 ปี ขุดลอกเอาตะกอนทราย และเศษกิ่งไม้ออกก่อนฤดูน้ำหลากและวางแผนการขุดลอกตามระยะความเหมาะสมของพื้นที่
