ข้อมูลสภาพปัญหาและแนวทางการแก้ไขปัญหาเบื้องต้น  
ของตำแหน่งการกีดขวางทางน้ำ จังหวัดเชียงราย

รหัสตำแหน่งกีดขวางที่: CR1803002001

ชื่อลำน้ำ แม่่ง เป็นสาขาของแม่น้ำ แม่น้ำกก  
หมู่บ้าน หมู่ที่ 2 ป่าขางงาม ตำบล นองป่าก่อ อำเภอ ดอยหลวง จังหวัด เชียงราย

วันที่สำรวจ: 17 พฤษภาคม 2562

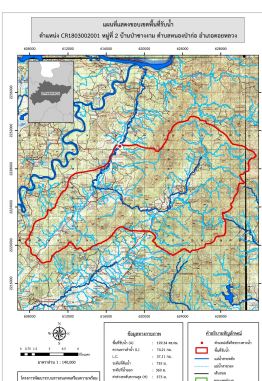
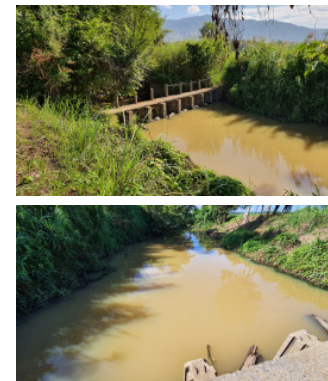
| รูปภาพประกอบ | |

ลักษณะความเสียหาย น้ำท่วม ระดับ ปานกลาง

สาเหตุของการกีดขวางลำน้ำ

> โดยธรรมชาติ อื่นๆ (เศษกิ่งไม้)

> โดยมนุษย์ จาก อื่นๆ (ฝาย มข. (อบต.))

ระดับการกีดขวาง น้อย คิดเป็น 1-30%

| สภาพปัญหาการกีดขวางทางน้ำ | แนวทางและวิธีการแก้ไขปัญหาเบื้องต้น |
|---|---|
| มีฝายน้ำล้นกีดขวางทางน้ำช่วงน้ำหลากจะพัดพาเศษกิ่งไม้ วัชพืช และสิ่งปฏิกูล มาติด และมีตะกอนตกเหนือฝายลำน้ำตื้นเขิน ทำให้เกิดน้ำท่วมด้านเหนือน้ำ | ข้อมูลพื้นที่รับน้ำของตำแหน่งที่เกิดปัญหา<br>$A = 199.34$ ตารางกิโลเมตร อัตราการไหลสูงสุด = $140.17 \text{ m}^3/\text{s}$<br>Return period = 50 ปี |

| สภาพปัญหาการกีดขวางทางน้ำ | แนวทางและวิธีการแก้ไขปัญหาเบื้องต้น |
|---|---|
| | ขุดลอกเอาตะกอนทราย และเศษกิ่งไม้ออกก่อนฤดูน้ำหลากและวางแผนการขุดลอกตามระยะความเหมาะสมของพื้นที่ |
