ข้อมูลสภาพปัญหาและแนวทางการแก้ไขปัญหาเบื้องต้น  
ของตำแหน่งการกีดขวางทางน้ำ จังหวัดเชียงราย

ชื่อลำน้ำ แม่น้ำจัน  
หมู่บ้าน หมู่ที่ 1 บ่อแก้ว

รหัสตำแหน่งกีดขวางที่: CR0713001002  
วันที่สำรวจ: 9 ธันวาคม 2562

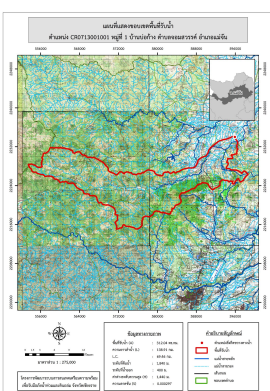
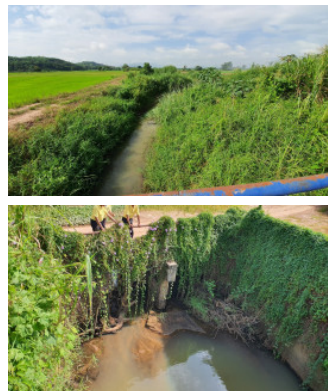
| รูปภาพประกอบ | |

ลักษณะความเสียหาย น้ำท่วม ระดับ ปานกลาง

> โดยธรรมชาติ การทับถมของตะกอน (ลำน้ำตื้นเขิน) วัชพืช (หญ้า) อื่นๆ (เศษกิ่งไม้)

ระดับการกีดขวาง ปานกลาง คิดเป็น 30-70%

| สภาพปัญหาการกีดขวางทางน้ำ | แนวทางและวิธีการแก้ไขปัญหาเบื้องต้น |
|---|---|
| มีฝายน้ำล้นกีดขวางทางน้ำช่วงน้ำหลากจะพัดพาเศษกิ่งไม้ วัชพืช และสิ่งปฏิกูลมาติด และมีตะกอนตกเหนือฝายลำน้ำตื้นเขิน ทำให้เกิดน้ำท่วมด้านเหนือน้ำ | ข้อมูลพื้นที่รับน้ำของตำแหน่งที่เกิดปัญหา<br>$A = 312.04$ ตารางกิโลเมตร อัตราการไหลสูงสุด = $176.19 \text{ m}^3/\text{s}$<br>Return period = 50 ปี |

| สภาพปัญหาการกีดขวางทางน้ำ | แนวทางและวิธีการแก้ไขปัญหาเบื้องต้น |
|---|---|
| | ขุดลอกเอาตะกอนทราย และเศษกิ่งไม้ออกก่อนฤดูน้ำหลากและวางแผนการขุดลอกตามระยะความเหมาะสมของพื้นที่ |
