ข้อมูลสภาพปัญหาและแนวทางการแก้ไขปัญหาเบื้องต้น  
ของตำแหน่งการกีดขวางทางน้ำ จังหวัดเชียงราย

รหัสตำแหน่งกีดขวางที่: CR0713002001

วันที่สำรวจ: 9 ธันวาคม 2562

ชื่อลำน้ำ แม่น้ำจัน เป็นสาขาของแม่น้ำ แม่น้ำคำ/แม่น้ำโขง ประเภทลำน้ำ แม่น้ำสาขา  
หมู่บ้าน หมู่ที่ 2 ป่าส้าน ตำบล จอมสวรรค์ อำเภอ แม่จัน จังหวัด เชียงราย

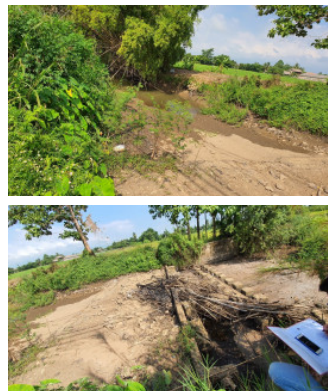
- > โดยธรรมชาติ วัชพืช (หญ้า ) อื่นๆ (เศษกิ่งไม้ )
- > โดยมนุษย์ จาก อื่นๆ (ฝายน้ำล้น (กรมทรัพยากรน้ำ))

ระดับการกีดขวาง ปานกลาง คิดเป็น 30-70%

| สภาพปัญหาการกีดขวางทางน้ำ | แนวทางและวิธีการแก้ไขปัญหาเบื้องต้น |
|---|---|
| มีฝายน้ำล้นกีดขวางทางน้ำช่วงน้ำหลากจะพัดพาเศษกิ่งไม้ วัชพืช และสิ่งปฏิกูลมาติด และมีตะกอนตกเหนือฝายลำน้ำตื้นเขิน ทำให้เกิดน้ำท่วมด้านเหนือน้ำ | ข้อมูลพื้นที่รับน้ำของตำแหน่งที่เกิดปัญหา<br>A = 312.04 ตารางกิโลเมตร อัตราการไหลสูงสุด = 176.19 m <sup>3</sup> /s<br>Return period = 50 ปี<br>ขุดลอกเอาตะกอนทราย และเศษกิ่งไม้ออกก่อนฤดูน้ำหลากและวางแผนการขุดลอกตามระยะความเหมาะสมของพื้นที่ |
