ข้อมูลสภาพปัญหาและแนวทางการแก้ไขปัญหาเบื้องต้น  
ของตำแหน่งการกีดขวางทางน้ำ จังหวัดเชียงราย

รหัสตำแหน่งกีดขวางที่: CR0713004002

วันที่สำรวจ: 9 ธันวาคม 2562

ชื่อลำน้ำ แม่น้ำจัน เป็นสาขาของแม่น้ำ แม่น้ำคำ/แม่น้ำโขง ประเภทลำน้ำ แม่น้ำสาขา  
หมู่บ้าน หมู่ที่ 4 ชี้เหล็ก ตำบล จอมสวรรค์ อำเภอ แม่จัน จังหวัด เชียงราย

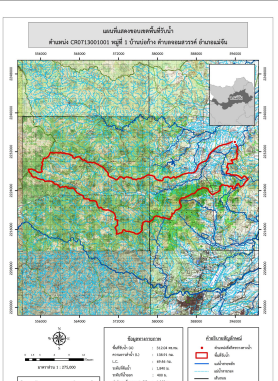
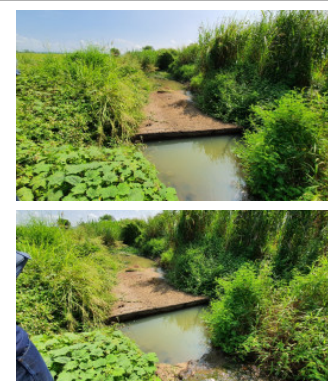
ความยาวของช่วงลำน้ำที่เกิดปัญหา เป็นจุดระยะ น้อยกว่า 10 เมตร การตาดมของลำน้ำ ไม่ตาดม วัสดุที่ใช้ตาดมของลำน้ำ -  
ลักษณะความเสียหาย น้ำท่วม ระดับ ปานกลาง ความถี่ที่เกิดความเสียหาย ทุกปี ระดับความเสี่ยง มาก

- > โดยธรรมชาติ การทับถมของตะกอน (ลำน้ำตื้นเขิน) วัชพืช (หญ้า) อื่นๆ (เศษกิ่งไม้)
- > โดยมนุษย์ จาก อื่นๆ (ฝายน้ำล้น (กรมทรัพยากรน้ำ))

ระดับการกีดขวาง ปานกลาง คิดเป็น 30-70%

| สภาพปัญหาการกีดขวางทางน้ำ | แนวทางและวิธีการแก้ไขปัญหาเบื้องต้น |
|---|---|
| มีฝายน้ำล้นกีดขวางทางน้ำช่วงน้ำหลากจะพัดพาเศษกิ่งไม้ วัชพืช และสิ่งปฏิกูลมาติด และมีตะกอนตกเหนือฝายลำน้ำตื้นเขิน ทำให้เกิดน้ำท่วมด้านเหนือน้ำ | ข้อมูลพื้นที่รับน้ำของตำแหน่งที่เกิดปัญหา<br>A = 312.04 ตารางกิโลเมตร อัตราการไหลสูงสุด = 176.19 m <sup>3</sup> /s<br>Return period = 50 ปี<br>ขุดลอกเอาตะกอนทราย<br>และเศษกิ่งไม้ออกก่อนฤดูน้ำหลากและวางแผนการขุดลอกตามระยะความเหมาะสมของพื้นที่ |
