ข้อมูลสภาพปัญหาและแนวทางการแก้ไขปัญหาเบื้องต้น  
ของตำแหน่งการกีดขวางทางน้ำ จังหวัดเชียงราย

รหัสตำแหน่งกีดขวางที่: CR0713004003

วันที่สำรวจ: 9 ธันวาคม 2562

ชื่อลำน้ำ แม่น้ำจัน

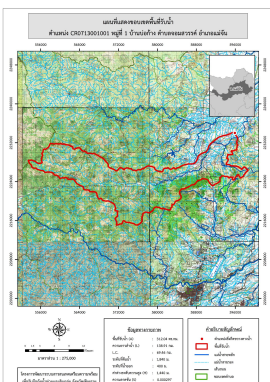
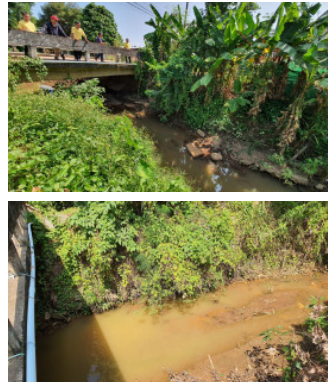
ลักษณะความเสียหาย น้ำท่วม ระดับ ปานกลาง

ระดับการกีดขวาง ปานกลาง คิดเป็น 30-70%

| สภาพปัญหาการกีดขวางทางน้ำ | แนวทางและวิธีการแก้ไขปัญหาเบื้องต้น |
|---|---|
| สะพานมีหน้าตัดแคบเกินไปช่วงน้ำหลากจะพัดพาเศษกิ่งไม้ วัชพืช และสิ่งปฏิกูลมาติดตอม่อ และมีเศษตอม่อเก่าหักอยู่ใต้สะพาน | ข้อมูลพื้นที่รับน้ำของตำแหน่งที่เกิดปัญหา<br>A = 312.04 ตารางกิโลเมตร อัตราการไหลสูงสุด = 176.19 m <sup>3</sup> /s<br>Return period = 50 ปี<br>ขุดลอกเอาเสาตอม่อเก่า และเศษกิ่งไม้ออกก่อนฤดูน้ำหลาก |
