ข้อมูลสภาพปัญหาและแนวทางการแก้ไขปัญหาเบื้องต้น  
ของตำแหน่งการกีดขวางทางน้ำ จังหวัดเชียงราย

รหัสตำแหน่งกีดขวางที่: CR0713004004

ชื่อลำน้ำ ลำเหมือง  
หมู่บ้าน หมู่ที่ 4 ชี้เหล็ก

วันที่สำรวจ: 9 ธันวาคม 2562

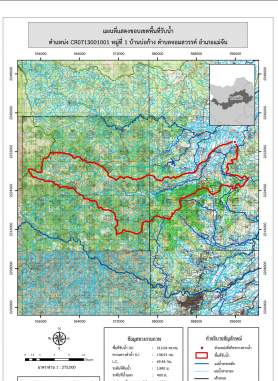
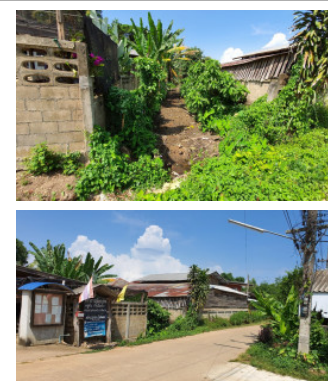
| รูปภาพประกอบ | |

ลักษณะความเสียหาย น้ำท่วม ระดับ น้อย

> โดยมนุษย์ จาก ระบบสาธารณสุขโลก: ท่อดลอดถนนที่ตัดลำน้ำมีขนาดเล็กเกินไประบายน้ำหลากไม่ทัน

ระดับการกีดขวาง ปานกลาง คิดเป็น 30-70%

| สภาพปัญหาการกีดขวางทางน้ำ | แนวทางและวิธีการแก้ไขปัญหาเบื้องต้น |
|---|---|
| <p>ท่อดลอดเส้นผ่านศูนย์กลาง 0.80 เมตร จำนวน 1 ช่อง</p> <p>ลอดใต้ถนนมีขนาดเล็กรับน้ำจากไร่นา</p> <p>และชุมชนบริเวณดังกล่าวไม่สามารถระบายน้ำหลากได้ทันทำให้เกิดน้ำท่วม</p> | <p>ข้อมูลพื้นที่รับน้ำของตำแหน่งที่เกิดปัญหา</p> <p><math>A = 312.04</math> ตารางกิโลเมตร อัตราการไหลสูงสุด = <math>176.19 \text{ m}^3/\text{s}</math></p> <p>Return period = 50 ปี</p> <p>เนื่องจากเป็นลำเหมืองที่รับน้ำระบายจากไร่นา</p> <p>และชุมชนพิจารณาเปลี่ยนชนิดท่อเป็นขนาดเส้นผ่านศูนย์กลาง 1.00 เมตร จำนวน 2 ช่อง เพื่อรองรับการระบายน้ำจากไร่นา และชุมชนดังกล่าว</p> |
