ข้อมูลสภาพปัญหาและแนวทางการแก้ไขปัญหาเบื้องต้น  
ของตำแหน่งการกีดขวางทางน้ำ จังหวัดเชียงราย

รหัสตำแหน่งกีดขวางที่: CR0713002002

วันที่สำรวจ: 9 ธันวาคม 2562

ชื่อลำน้ำ แม่น้ำจัน เป็นสาขาของแม่น้ำ แม่น้ำคำ/แม่น้ำโขง ประเภทลำน้ำ แม่น้ำสาขา  
หมู่บ้าน หมู่ที่ 2 ป่าसान ตำบล จอมสวรรค์ อำเภอ แม่จัน จังหวัด เชียงราย

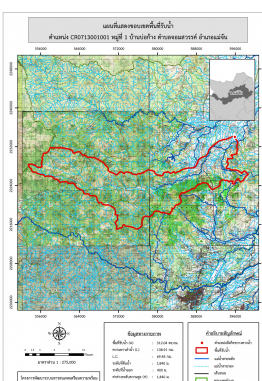
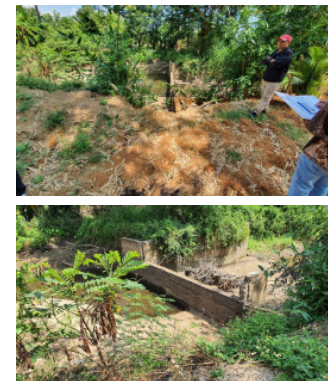
- > โดยธรรมชาติ วัชพืช (หญ้า ) อื่นๆ (เศษกิ่งไม้ )
- > โดยมนุษย์ จาก อื่นๆ (ฝายน้ำล้น (กรมทรัพยากรน้ำ))

ระดับการกีดขวาง ปานกลาง คิดเป็น 30-70%

| สภาพปัญหาการกีดขวางทางน้ำ | แนวทางและวิธีการแก้ไขปัญหาเบื้องต้น |
|---|---|
| ฝายน้ำล้นกีดขวางทางน้ำอีกทั้งชำรุดเสียหายมากบริเวณคอฝายถูกน้ำกัดเซาะพังเสียหายทุกปี ทำให้เศษกิ่งไม้ วัชพืช และสิ่งปฏิกูล มาติดในช่วงน้ำหลากทำให้เกิดน้ำท่วมด้านเหนือ | ข้อมูลพื้นที่รับน้ำของตำแหน่งที่เกิดปัญหา<br>$A = 312.04$ ตารางกิโลเมตร อัตราการไหลสูงสุด = $176.19 \text{ m}^3/\text{s}$<br>Return period = 50 ปี<br>เนื่องจากฝายเดิมชำรุดเสียหายไม่สามารถรองรับน้ำหลากได้ควรรื้อถอนและก่อสร้างฝายใหม่ให้สามารถรองรับปริมาณน้ำหลากสูงสุดได้ |
