ข้อมูลสภาพปัญหาและแนวทางการแก้ไขปัญหาเบื้องต้น  
ของตำแหน่งการกีดขวางทางน้ำ จังหวัดเชียงราย

รหัสตำแหน่งกีดขวางที่: CR0906005001

ชื่อลำน้ำ ลำห้วย เป็นสาขาของแม่น้ำ ห้วยน้ำจาด/ห้วยจ่อ/แม่น้ำกก  
หมู่บ้าน หมู่ที่ 5 ป่าเหมือดรุ่งเจริญ ตำบล เวียงพางคำ อำเภอ แม่สาย

ประเภทลำน้ำ ลำห้วย วันที่สำรวจ: 9 ธันวาคม 2562  
จังหวัด เชียงราย

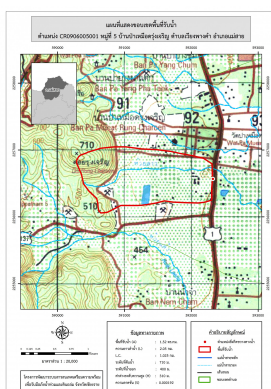
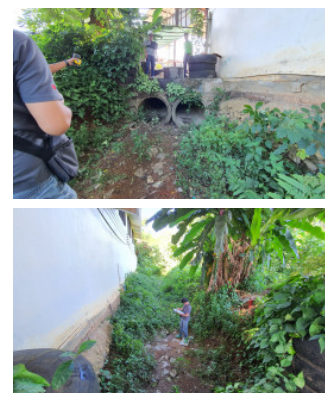
> โดยมนุษย์ จาก ระบบสาธารณสุข: ท่อลอดถนนที่ตัดลำน้ำมีขนาดเล็กเกินไประบายน้ำหลากไม่ทัน

| สภาพปัญหาการกีดขวางทางน้ำ | แนวทางและวิธีการแก้ไขปัญหาเบื้องต้น |
|---|---|
| เป็นลำห้วยที่ไหลมาจากภูเขามีย่อลอดถนนเส้นผ่านศูนย์กลาง 1.00 เมตร จำนวน 2 ช่อง ลอดใต้ถนนพลโยธินไม่สามารถระบายน้ำหลากได้ทันทำให้เกิดน้ำท่วมพื้นที่ชุมชน | ข้อมูลพื้นที่รับน้ำของตำแหน่งที่เกิดปัญหา<br>$A = 1.52$ ตารางกิโลเมตร $L0 = 2.05$ กิโลเมตร $H = 310$ เมตร $C = 0.35$<br>$tc = 0.24$ ชั่วโมง $I = 100$ มิลลิเมตร อัตราการไหลสูงสุด = $8.45 \text{ m}^3/\text{s}$<br>Return period = 10 ปี<br><br>ขุดลอกท่อลอดถนนเพื่อรองรับปริมาณน้ำหลากสูงสุดได้มีก่อนบรรจบกับรางระบายน้ำคอนกรีตบริเวณสี่แยกขนส่ง อ.แม่สาย ก่อสร้างท่อเหลี่ยมขนาด กว้าง 1.40 เมตร ลึก 1.00 เมตร เพื่อรองรับน้ำจากทั้งหน้าเทศบาล และลำห้วยเส้นนี้ (ดูแบบรายละเอียดได้ในการออกแบบรายละเอียดการแก้ปัญหาสิ่งกีดขวางทางน้ำ) |
