ข้อมูลสภาพปัญหาและแนวทางการแก้ไขปัญหาเบื้องต้น  
ของตำแหน่งการกีดขวางทางน้ำ จังหวัดเชียงราย

รหัสตำแหน่งกีดขวางที่: CR0805008001

ชื่อลำน้ำ ห้วยแม่เงิน  
หมู่บ้าน หมู่ที่ 8 ป่าคาใต้

วันที่สำรวจ: 12 ธันวาคม 2562

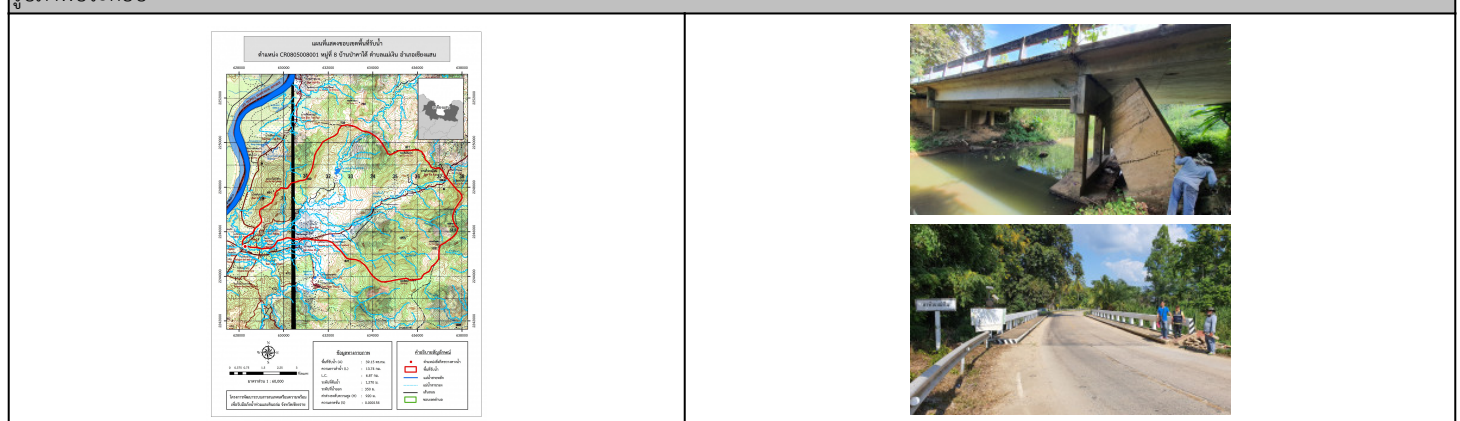
รูปภาพประกอบ

| พิกัดเริ่มปัญหา | | | | พิกัดสิ้นสุดปัญหา | | | |
|---|---|---|---|---|---|---|---|
| - อื่นๆ | | หุบเขาสะพานถูกกัดเซาะพังกีดขวางทางน้ำ | | | | | |

> โดยธรรมชาติ ลำน้ำแคบเคียวมาก อื่นๆ (เศษกิ่งไม้)

> โดยมนุษย์ จาก ระบบสาธารณสุขโลก: สะพานมีหน้าตัดแคบเกินไป หรือมีตอม่อมากเกินไปในช่วงฤดูน้ำหลากระบายไม่ทัน

| สภาพปัญหาการกีดขวางทางน้ำ | แนวทางและวิธีการแก้ไขปัญหาเบื้องต้น |
|---|---|
| สะพานมีหน้าตัดค่อนข้างแคบ แต่ยังพอที่จะระบายน้ำหลากได้ทันแต่ปัจจุบันช่วงบริเวณคอสะพานถูกน้ำกัดเซาะทรุดตัวลงมากกีดขวางทางน้ำทำให้เศษกิ่งไม้ วัชพืช และสิ่งปฏิกูล มาติดตอม่อในช่วงน้ำหลากทำให้เกิดน้ำท่วมด้านเหนือน้ำ และกัดเซาะบริเวณคอสะพาน | ข้อมูลพื้นที่รับน้ำของตำแหน่งที่เกิดปัญหา<br>$A = 39.15$ ตารางกิโลเมตร อัตราการไหลสูงสุด = $51.84 \text{ m}^3/\text{s}$<br>Return period = 25 ปี<br>ก่อสร้างสะพานใหม่ให้สามารถรองรับปริมาณน้ำช่วงน้ำหลากได้และบริเวณคอสะพานให้ก่อสร้างพนังป้องกันการกัดเซาะบริเวณคอสะพาน |
