ข้อมูลสภาพปัญหาและแนวทางการแก้ไขปัญหาเบื้องต้น  
ของตำแหน่งการกีดขวางทางน้ำ จังหวัดเชียงราย

รหัสตำแหน่งกีดขวางที่: CR0805006001

ชื่อลำน้ำ ห้วยแม่ยาบ  
หมู่บ้าน หมู่ที่ 6 แม่เงิน

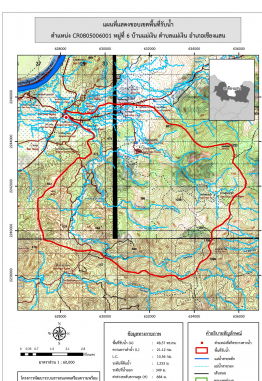
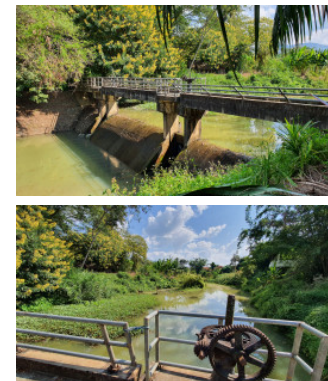
| รูปภาพประกอบ | |

ลักษณะความเสียหาย น้ำท่วม ระดับ ปานกลาง

> โดยมนุษย์ จาก อื่นๆ (ฝายน้ำล้น (กรมชลประทาน))

| สภาพปัญหาการกีดขวางทางน้ำ | แนวทางและวิธีการแก้ไขปัญหาเบื้องต้น |
|---|---|
| ฝายน้ำล้นกีดขวางทางน้ำทำให้เศษกิ่งไม้ วัชพืช และสิ่งปฏิกูล มาติดในช่วงน้ำหลากทำให้เกิดน้ำท่วมด้านเหนือ | ข้อมูลพื้นที่รับน้ำของตำแหน่งที่เกิดปัญหา<br>$A = 48.59$ ตารางกิโลเมตร อัตราการไหลสูงสุด = $58.05 \text{ m}^3/\text{s}$<br>Return period = 25 ปี |

| สภาพปัญหาการกีดขวางทางน้ำ | แนวทางและวิธีการแก้ไขปัญหาเบื้องต้น |
|---|---|
| | ขุดลอกเอาตะกอนทราย และเศษกิ่งไม้ ออกก่อนฤดูน้ำหลาก<br>และวางมาตรการการขุด ลอกตามระยะความเหมาะสมของพื้นที่ |
