ข้อมูลสภาพปัญหาและแนวทางการแก้ไขปัญหาเบื้องต้น  
ของตำแหน่งการกีดขวางทางน้ำ จังหวัดเชียงราย

รหัสตำแหน่งกีดขวางที่: CR0805012001

ชื่อลำน้ำ ห้วยแม่คำ

วันที่สำรวจ: 12 ธันวาคม 2562

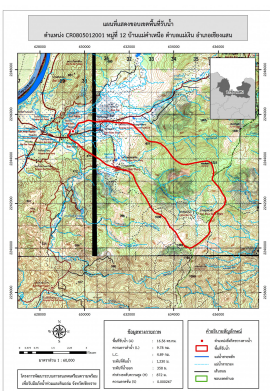
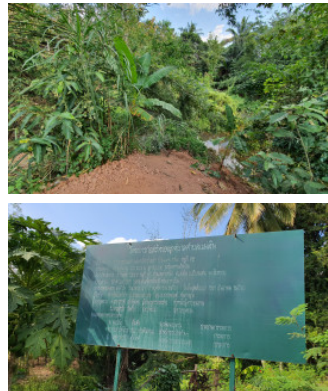
| รูปภาพประกอบ | |

> โดยธรรมชาติ ตลิ่งพังการกัดเซาะ ลำน้ำแคบเคียวมาก

ระดับการกีดขวาง ปานกลาง คิดเป็น 30-70%

ระดับความเสี่ยง มาก

| สภาพปัญหาการกีดขวางทางน้ำ | แนวทางและวิธีการแก้ไขปัญหาเบื้องต้น |
|---|---|
| ลำน้ำช่วงนี้แคบเคียวขวางน้ำหลากทำให้เกิดการกัดเซาะตลิ่ง | ข้อมูลพื้นที่รับน้ำของตำแหน่งที่เกิดปัญหา<br>$A = 16.56$ ตารางกิโลเมตร $L_0 = 9.78$ กิโลเมตร $H = 872$ เมตร $C = 0.2$<br>$t_c = 0.98$ ชั่วโมง $I = 50$ มิลลิเมตร อัตราการไหลสูงสุด = $23.02 \text{ m}^3/\text{s}$<br>Return period = 10 ปี<br>ก่อสร้างพนังป้องกันการกัดเซาะบริเวณดังกล่าว |
