ข้อมูลสภาพปัญหาและแนวทางการแก้ไขปัญหาเบื้องต้น
ของตำแหน่งการกีดขวางทางน้ำ จังหวัดเชียงราย

รหัสตำแหน่งกีดขวางที่: CR0805007002

ชื่อลำน้ำ ห้วยแม่ไร่
หมู่บ้าน หมู่ที่ 7 ไร่

วันที่สำรวจ: 12 ธันวาคม 2562

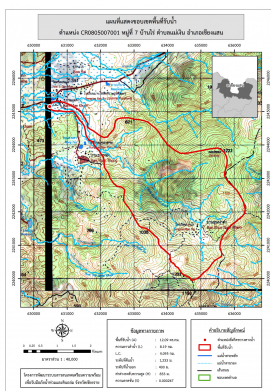
รูปภาพประกอบ

> โดยมนุษย์ จาก สิ่งปลูกสร้างเป็นของส่วนบุคคล หรือส่วนบุคคล : เป็นส่วนอาคาร 1 หลัง รั้ว 1 หลัง อื่นๆ ฝายชะลอน้ำ

ระดับการกีดขวาง ปานกลาง คิดเป็น 30-70%

สภาพปัญหาการกีดขวางทางน้ำ	แนวทางและวิธีการแก้ไขปัญหาเบื้องต้น
ฝายน้ำล้นกีดขวางทางน้ำทำให้เศษกิ่งไม้ วัชพืช และสิ่งปฏิกูล มาติดในช่วงน้ำหลากทำให้เกิดน้ำท่วมด้านเหนือน้ำ	ข้อมูลพื้นที่รับน้ำของตำแหน่งที่เกิดปัญหา A = 12.09 ตารางกิโลเมตร L0 = 8.19 กิโลเมตร H = 833 เมตร C = 0.2 tc = 0.81 ชั่วโมง l = 45 มิลลิเมตร อัตราการไหลสูงสุด = 22.69 m ³ /s Return period = 10 ปี
	ขุดลอกเอาตะกอนทราย และเศษกิ่งไม้ออกก่อนฤดูน้ำหลาก และวางมาตรการการขุด ลอกตามระยะความเหมาะสมของพื้นที่
